# Schadebeeld bij Post-'65- gebouwen in Gelderland

Beperkingen van traditionele erfgoedzorg

Ingrid Billekens bc. MSc.  
16 december 2025

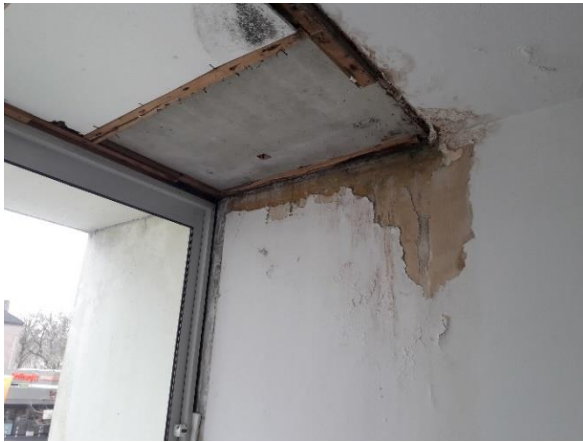
De waargenomen schade betreft vochtinsijpeling door de wanden en plafonds, voornamelijk veroorzaakt door regenwater. De problemen doen zich voor in de buitenschil van het gebouw, met name bij de balkons, galerijen, kopgevels en rondom de aansluitingen van de kozijnen. Dit omvat ook de onderzijde van de balkons en terrassen.

Figuur 4: Onderzijde van het balkon aan de westgevel met vlekken door waterinsijpeling en schimmelvorming. De naisolatie is deels verwijderd.

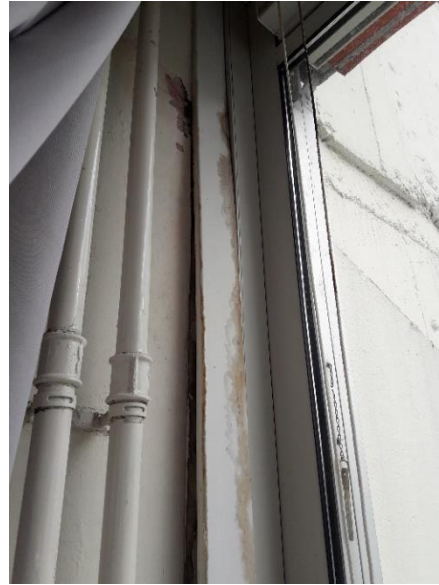
Figuur 5: Afdeklat voor het kozijn in de zuidoostgevel en de kopgevel, die krom trekt.

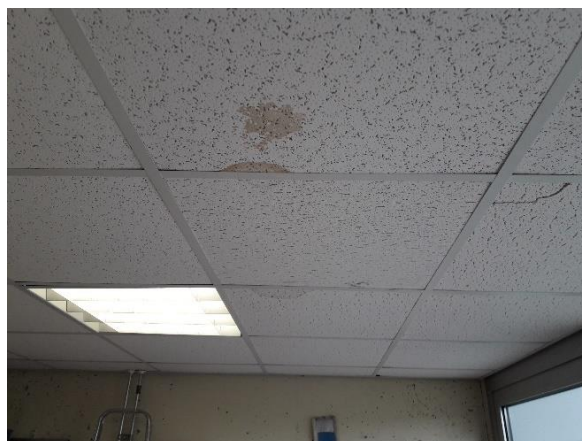
Figuur 9: Oude vochtplekken op het plafond van de begane grond, onder de kozijnen van de galerij.

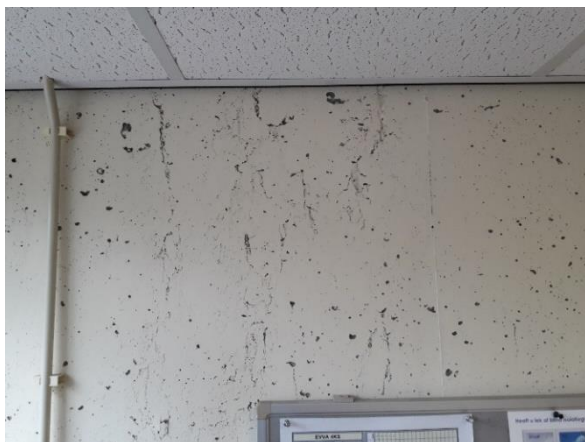
Tijdens het locatiebezoek zijn duidelijke tekortkomingen in de uitvoering zichtbaar geworden. In het beton zijn grindnesten en luchtbellen zichtbaar (zie figuur 10 tot en met figuur 12). De bekistingsplaten zijn niet in een rechte lijn geplaatst, wat duidt op onnauwkeurige plaatsing van de bekisting. De betonwanden zijn bovendien niet aangetrild. Volgens de beheerder vertelden omwonenden dat de werkzaamheden (waaronder het ontkisten) destijds ruw zijn uitgevoerd. Het is niet duidelijk of dit afkomstig is van direct betrokkenen bij de bouw of buurtbewoners die getuige waren van de uitvoering. De beheerder gaf bovendien aan dat op verschillende plekken gaten in de dikke wanden aanwezig zijn, waardoor je volgens hem zelfs door de muur kon kijken. Deze gaten zijn tijdens het locatiebezoek niet waargenomen, maar geven (indien juist) een indicatie van ernstige tekortkomingen in de stortkwaliteit.

Figuur 10: Binnenzijde van het in het werk gestorte beton op de begane grond, met luchtbellen en stortsporen.

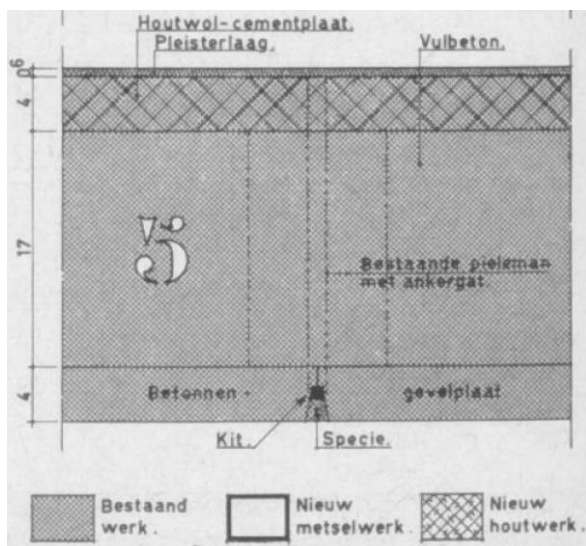
Figuur 13: Detailtekening van de opbouw van de gevel, waarlangs regenwater doorheen dringt.

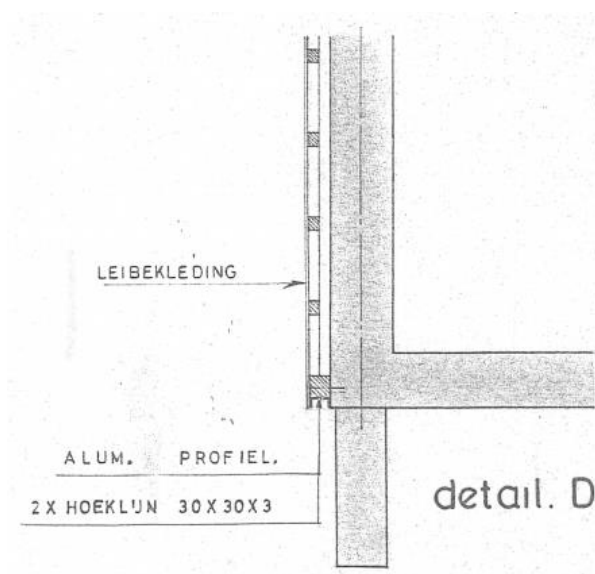
Figuur 15: Verticaal detail met recht bovenin een woning en daaronder de galerij. De vloer is aaneengestort met de kopgevel, zonder oplossing voor stortonderbrekingen tussen vloer en wanden.

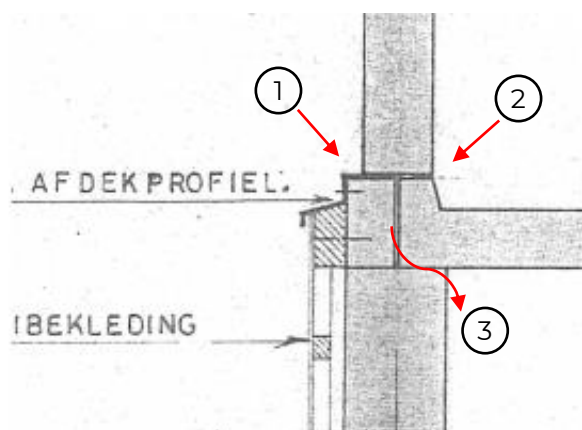
Figuur 20: Deel van de detailtekening van de kopgevel en terrasbalkons aan de zuidgevel. Rechtsboven is het balkon weergegeven, met daaronder een woning. (Toelichting ontbrekende tekst: “afdekprofiel” verwijst naar een aluminium afdekprofiel; “bekleding” betreft leibekleding).

Op de bovenzijde en de kopse kant van het prefab balkon geeft de tekening aan dat de waterdichting wordt gerealiseerd door middel van een aluminium afdekprofiel. Hoe diep dit profiel in de muur is ingewerkt, blijft onduidelijk. De oorspronkelijke situatie is ook zichtbaar op een foto van vlak na de bouw (zie figuur 21). Hierop is te zien dat de aluminium afdekplaat is aangebracht over de leien, net boven het niveau van het prefab balkon. Dit geeft een visuele bevestiging van de detaillering zoals bedoeld. Mogelijk zijn de naden gevoelig voor lekkage als gevolg van hygroscopische werking.

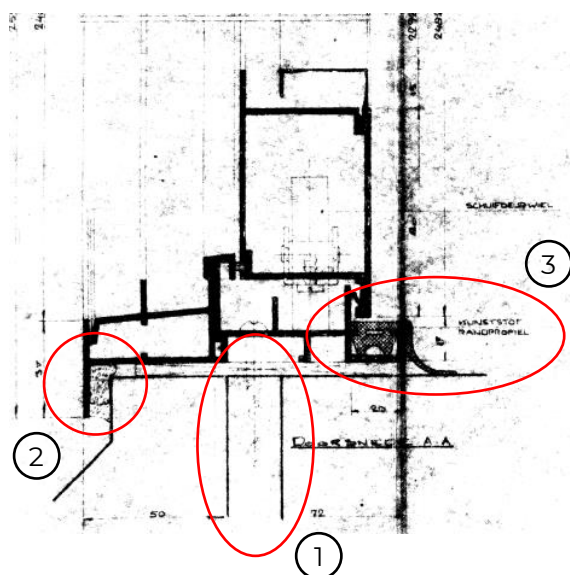
Figuur 28: Origineel kozijndetail uit 1972. Tussen de betonelementen is een sponning aangebracht (rode cirkel aangeduid met 1). De naden aan de buitenzijde zijn afgedicht, vermoedelijk met kit en Compriband (rode cirkel aangeduid met 2). Aan de binnenzijde is een "kunststof randprofiel" toegepast (rode cirkel aangeduid met 3). In de huidige situatie heeft het in het werk gestorte beton een lager vloerpeil, in tegenstelling tot de tekening.

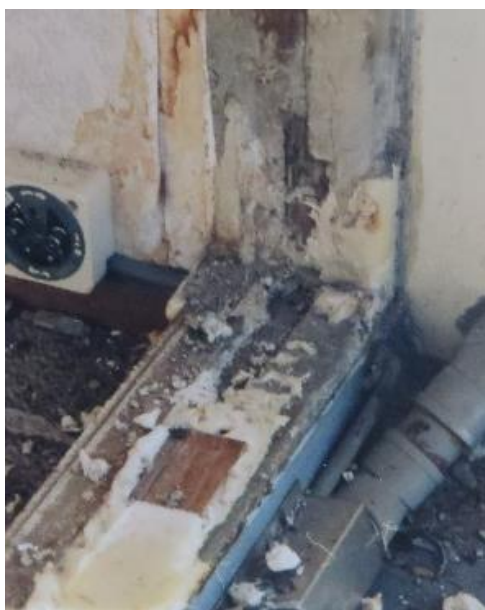
Figuur 29: Deel van de foto van de verwijdering van de kozijnen in de zuidgevel (1992). De houten lat tussen de balkonvloer en de binnenvloer is zichtbaar. Er is PUR-schuim toegepast. Op de binnenmuur zijn sporen van waterinfiltratie zichtbaar.

Desondanks blijkt de opstaande rand niet voldoende om waterdichting te garanderen. De afdichting tussen kozijn en beton moet eveneens waterdicht zijn. Op figuur 29 uit 1992 zijn vochtvlekken zichtbaar op het behang, wat duidt op bestaande problemen met vochtinsijpeling. Mogelijk zijn de kozijnen aan de zuidgevel om deze reden vervangen. Aan de noordzijde van het gebouw is dit detail minder belast door regenwater dankzij de overkragingen van de verdiepingen erboven. Alleen tijdens hevige stormen kan regenwater hier binnendringen.

Op oude foto's uit 1992 lijken kitresten zichtbaar (zie figuur 23), maar deze uitvoering wijkt af van de tekeningen: er is geen ruimte voor Compriband en er zijn geen duidelijke resten daarvan zichtbaar. In figuur 29 is te zien dat PUR-schuim is toegepast, waarschijnlijk als latere reparatie om waterdichting en tochtwering te verbeteren. Desondanks tonen vochtvlekken op het behang aan dat de vochtproblemen al destijds bestonden.

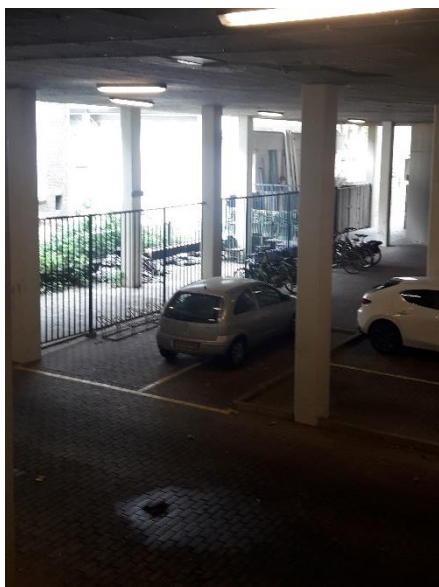
Figuur 51: Het druppelen van water in de parkeergarage. Vochtplekken op het plafond en op de vloer zijn zichtbaar.

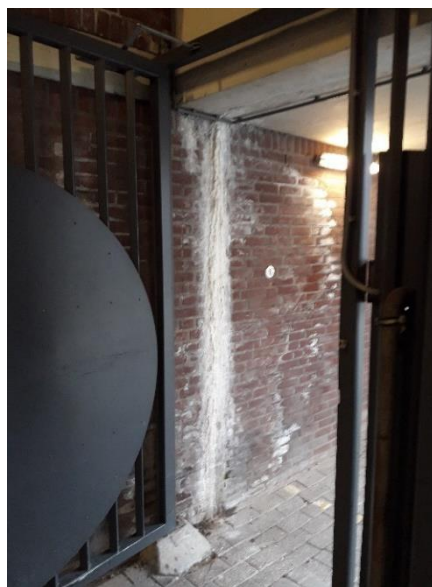
Figuur 52: Aanhoudende lekkages veroorzaken kalkuitslag op de muur bij de trap aan de Vossenstraat en de toegang naar de parkeergarage.

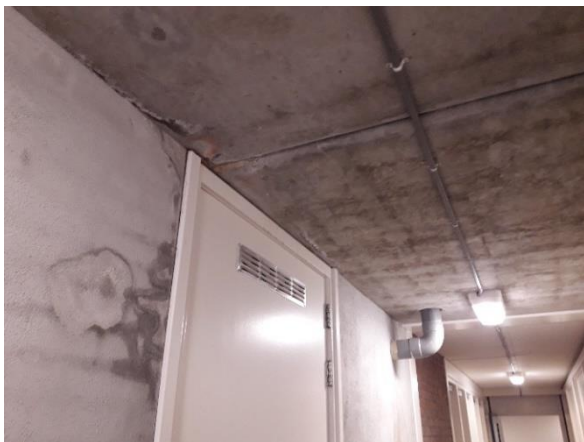
Figuur 53: Lekkages bij de bergingen onder de dekvloer en op de muren.

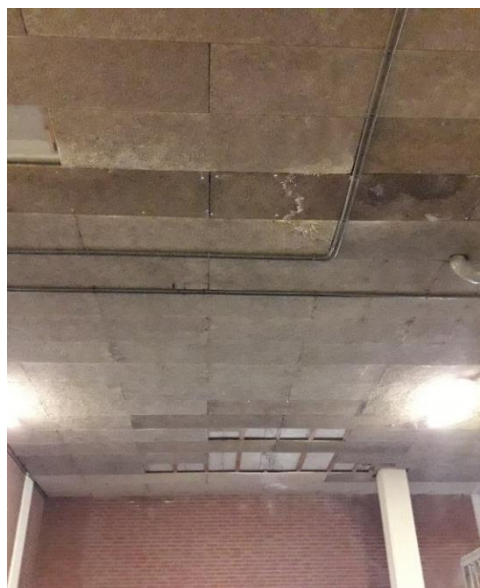
Figuur 54: Lekkages met kalkuitslag in de parkeergarage onder het dek zijn zichtbaar. De houtwolcementplaten zijn op enkele plaatsen verwijderd bij de lekkages.

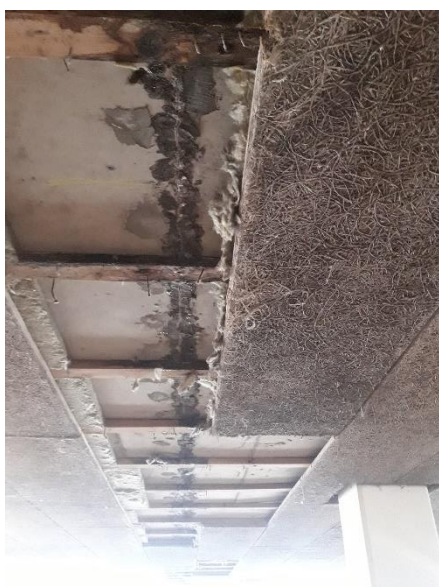
Figuur 55: Scheuren in de betonnen dekvloer zijn zichtbaar waar de plafondafwerking verwijderd is. Hierdoor sijpelt vocht doorheen. Er zijn diverse pogingen gedaan voor waterdichting.

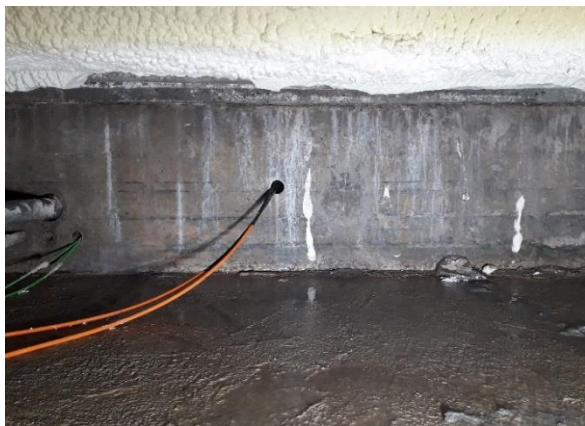
Figuur 56: De kruipruimte onder de woningen is vochtig. Er is zicht op de ringbalk die de woning draagt. De vloer en balk zijn nat. De lichte lijnen zijn kalkuitslag. Er is ook wit/gele na-isolatie aangebracht. Hier wordt niet naar verwezen.

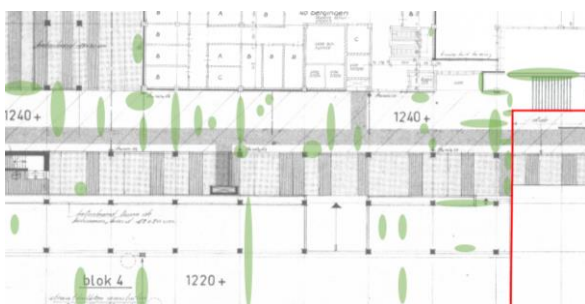
Figuur 57: Waargenomen lekkages in de parkeergarage en bergingen geïnventariseerd. De locaties zijn weergegeven in het figuur door twee samengestelde archieftekeningen (zie figuur 59 voor de legenda).

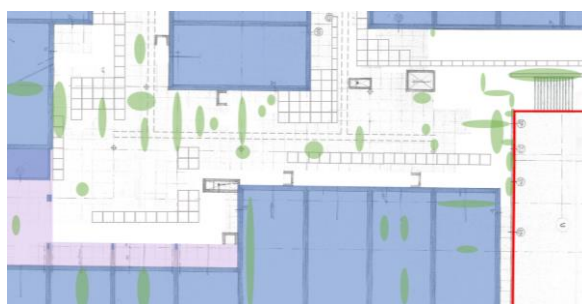
Figuur 58: Lekkages zijn geprojecteerd op de plattegrondtekening van de kruipruimte (1765+) (zie figuur 59 voor de legenda).

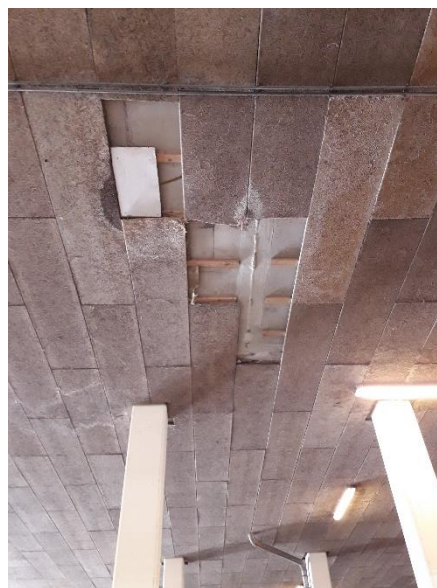
Figuur 60: De houtwolcementplaten zijn verwijderd waar lekkages zijn geconstateerd en waar reparaties zijn uitgevoerd.

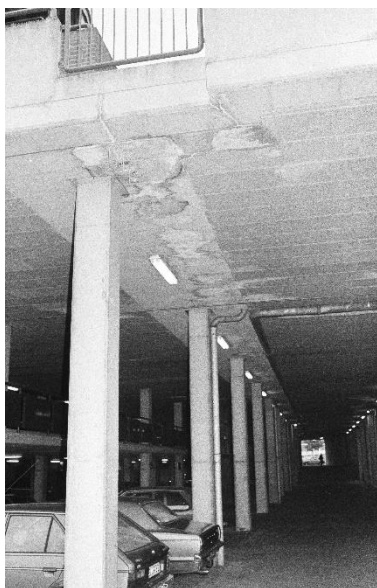
Figuur 69: Entree tot de parkeergarage aan de Vossenstraat in 1983 voordat de wijzigingen aan deze zijde van het gebouw zijn aangebracht. Er zijn vochtplekken aan de onderzijde van het beton zichtbaar.

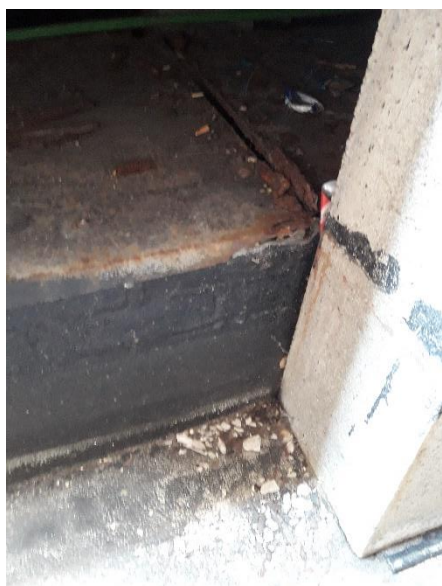
Figuur 76: Leidingkoker met muren van metselwerk en afgedekt met een metalen afdekplaat. Tegen het metselwerk is bitumen zichtbaar en de metalen afdekplaat vertoont beginnende roestvorming.

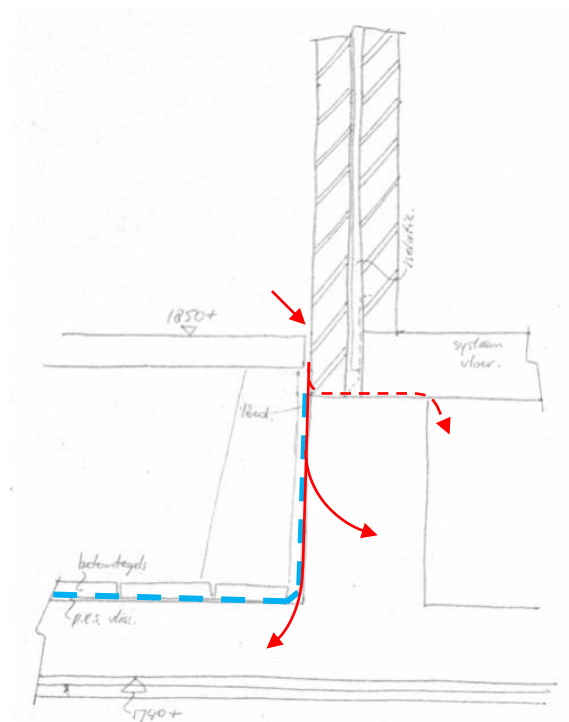
Figuur 80: Aangepast detail van de ringbalk van de woning in de kruipruimte. De blauwe stippellijn geeft het nieuwe verloop van de bitumineuze waterkering weer. De rode pijlen geven het mogelijke waterverloop aan indien de bitumen niet goed hecht aan de ondergrond.

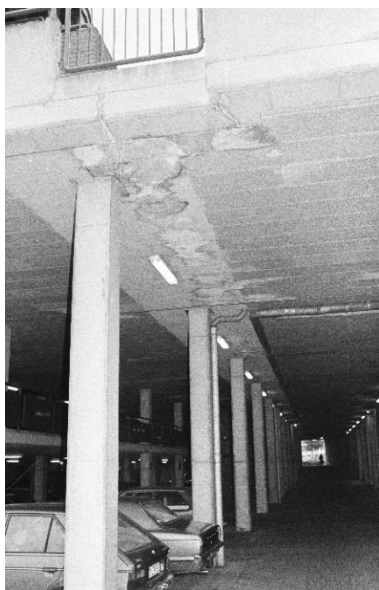
Figuur 84: Foto van de parkeerplaats in 1983. Er zijn vochtplekken aan de onderzijde van het beton zichtbaar. De foto is genomen dicht bij de entree aan de Vossenstraat, voordat de wijzigingen aan de entree zijn aangebracht.

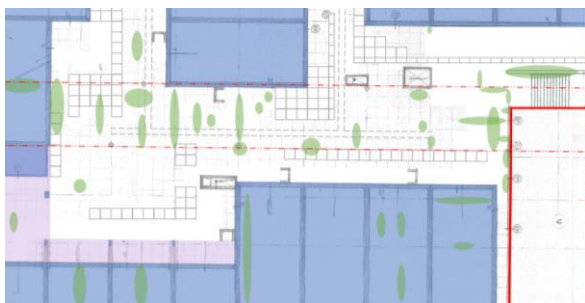
Figuur 85: Plattegrond van de kruipruimte. De groene vlekken zijn de lekkages in de kelder. Tussen de rode stippellijn zijn de prefab elementen aangebracht. De onderste lijn is as 6; boven de lijn waren de lekkages zichtbaar op de foto uit 1983 (zie figuur 59 voor de legenda).

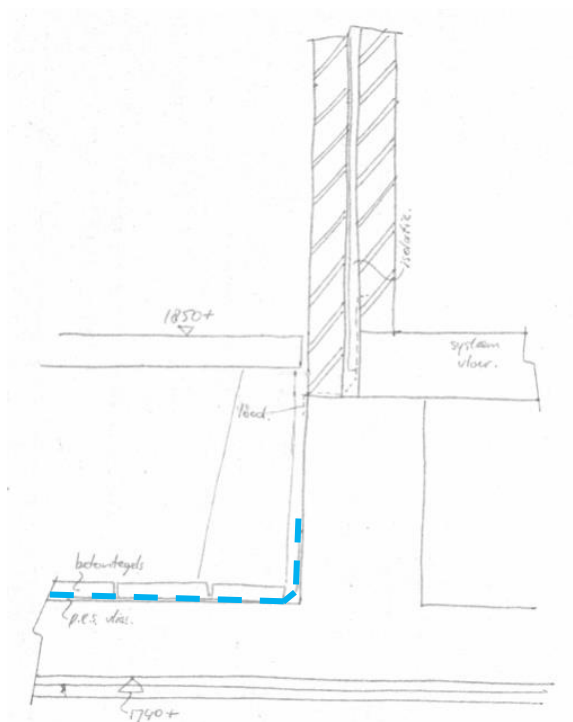
Figuur 86: Detail van de ringbalk van de woning in de kruipruimte. Onder de systeemvloer (ook wel woningvloer) is geen waterkerende laag of P.E.S.-vlies gepland.

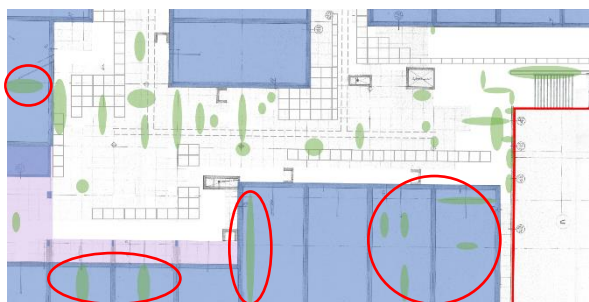
Figuur 88: Lekkages zijn geprojecteerd op de plattegrondtekening van de kruipruimte (1765+) (zie figuur 59 voor de legenda). De rode cirkels markeren de lekkages onder de woningblokken.

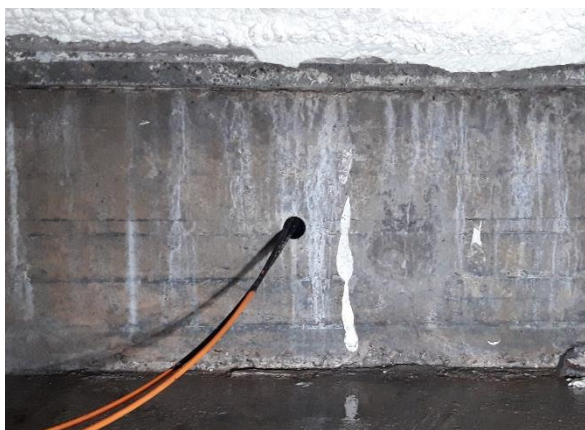
Figuur 90: Vanuit de kruipruimte onder de woningen is zichtbaar dat de funderingsbalk vochtig is. Er zijn ook lichte verticale lijnen van kalkuitslag. Er is wit/gele na-isolatie aangebracht. Hier wordt niet naar verwezen.

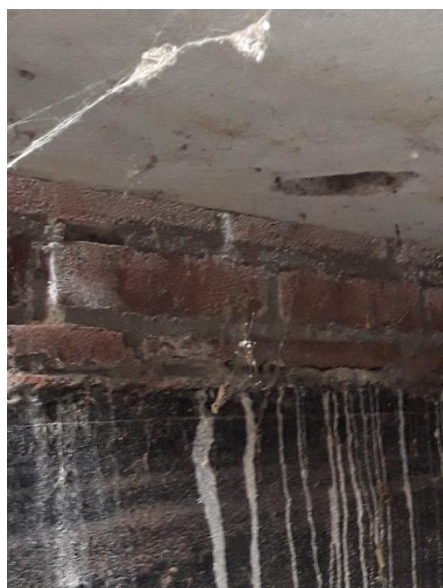
Figuur 91: Buitengevel van een woningblok vanuit de kruipruimte. Er is geen loodslabbe zichtbaar.

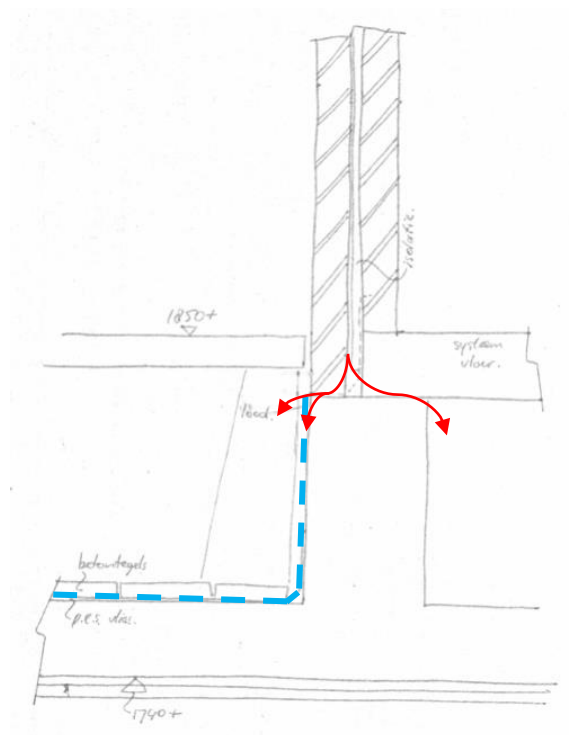
Figuur 92: Detail van de ringbalk van een woningblok, aangepast naar de mogelijke huidige situatie. De blauwe stippellijn geeft de bitumen weer. De rode pijlen geven het mogelijke verloop van vocht aan indien de originele loodslabbe niet is aangebracht.

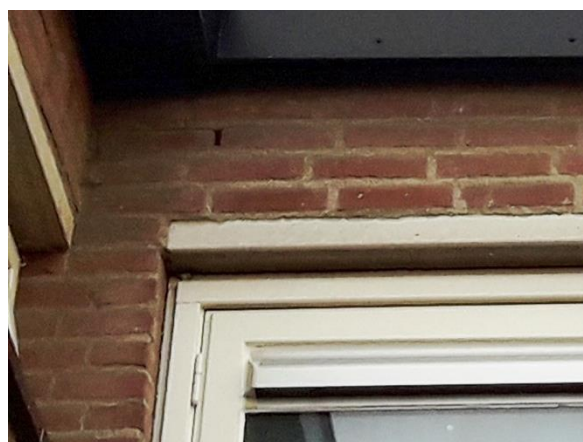
Figuur 94: Kozijn waar geen waterkering in de vorm van een asfalt bitumen viltstrook zichtbaar is. De kozijnen zijn nog origineel, niet de draaiende delen.

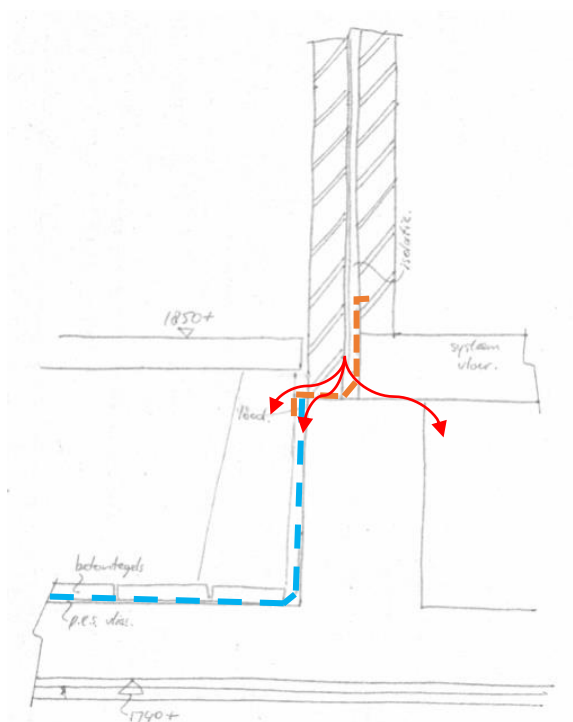
Figuur 95: Detail van de ringbalk van een woningblok, aangepast naar de mogelijke huidige situatie. De blauwe stippellijn geeft de bitumen weer en de oranje lijn de originele loodslabbe. De rode pijlen geven het mogelijke verloop van vocht aan indien de originele loodslabbe gescheurd of defect is.

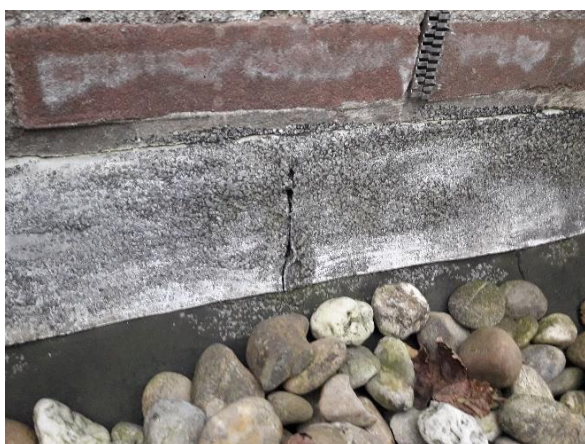
Figuur 96: Binnenzijde van de dakterrasborstwering met waterkering. De staat van het materiaal is onvoldoende om water te keren.

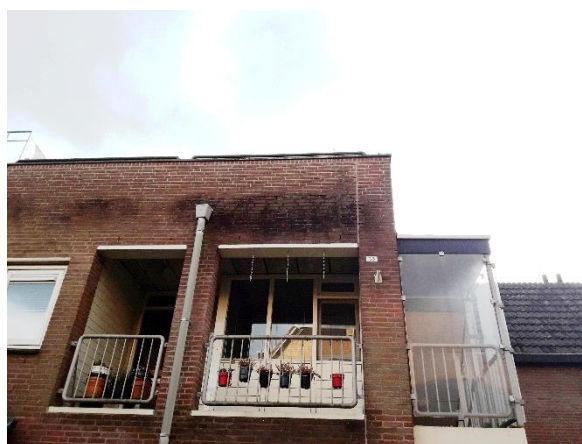
Figuur 97: Buitenzijde van het dakterras. Groei van organisch materiaal doordat de muur nat wordt door gescheurde waterkeringen.

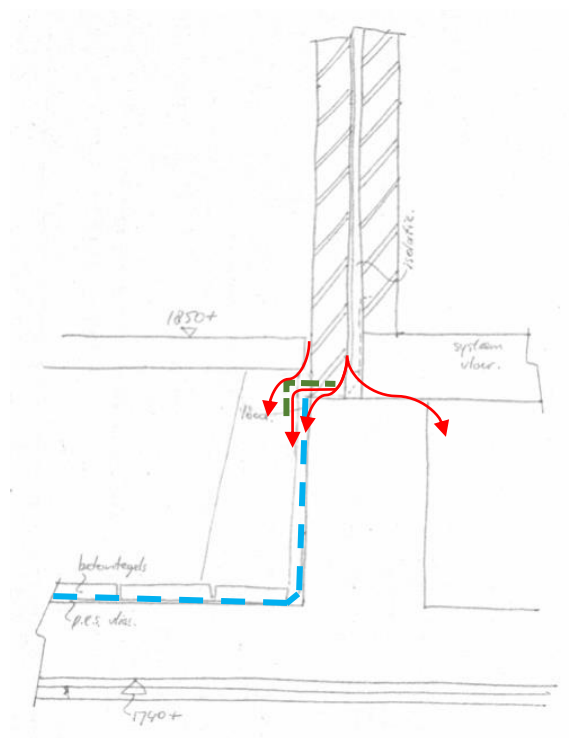
Figuur 99: Detail van de ringbalk van de woning, aangepast naar de mogelijke huidige situatie. De blauwe stippellijn geeft de bitumen weer en de groene lijn de loodervanger. De rode pijlen geven het mogelijke verloop van vocht aan indien de loodervanger slechts deels is ingewerkt.

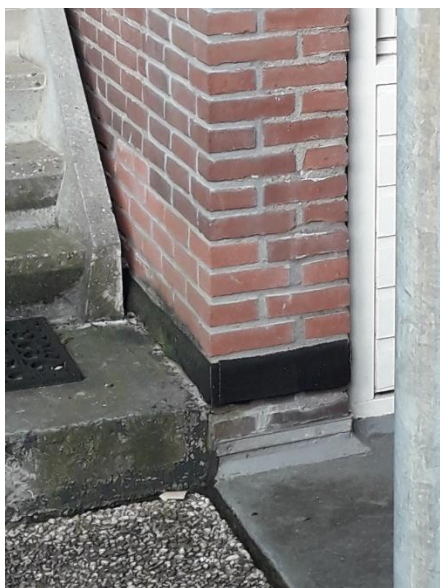
Figuur 100: Loodervanger boven het straatniveau en trapbordes is achteraf vervangen. Het metselwerk erboven is verwijderd en opnieuw opgemetseld.

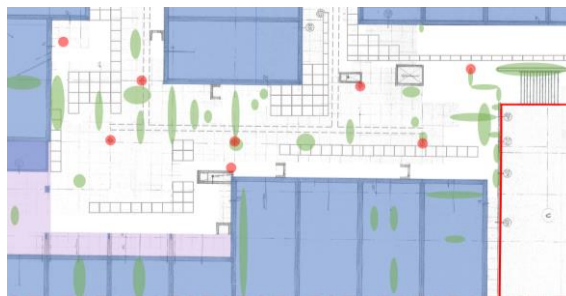
Figuur 115: Plattegrond van de kruipruimtes met de lekkages en straatkolken gemarkeerd (zie figuur 110 voor de legenda).

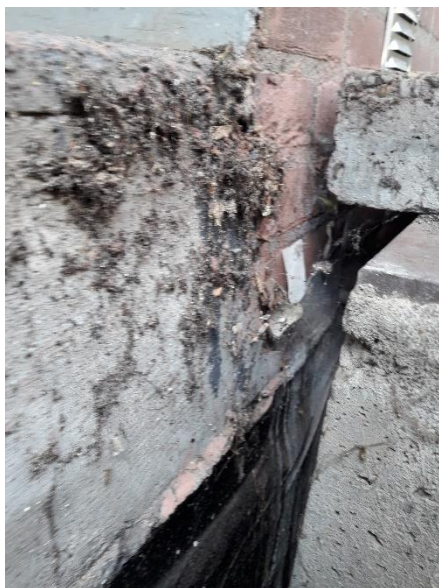
Figuur 116: Na het verwijderen van een grindtegel is zichtbaar dat vuil tussen de tegel door naar de kruipruimte onder de straat kan lopen.

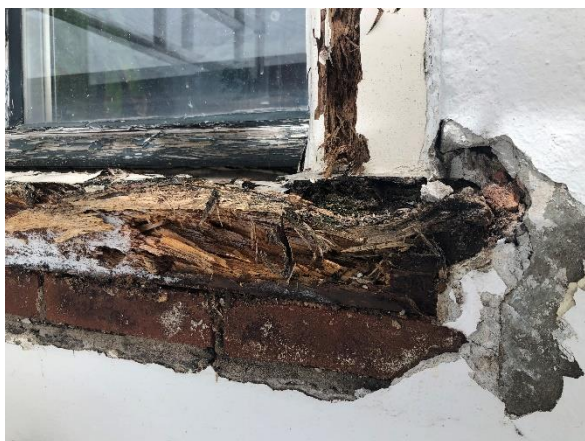
Figuur 123: Houtrot in de kozijnenstijl en dorpel door ingekapseld vocht.

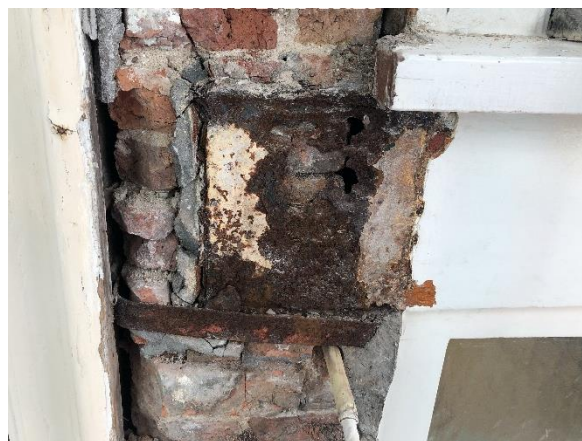
Figuur 124: Geoxideerde stalen ligger bij de oplegging; in de flens van de UNP is een gat ontstaan.
