# Schadebeeld bij Post-'65- gebouwen in Gelderland

Beperkingen van traditionele erfgoedzorg

Ingrid Billekens bc. MSc.  
16 december 2025

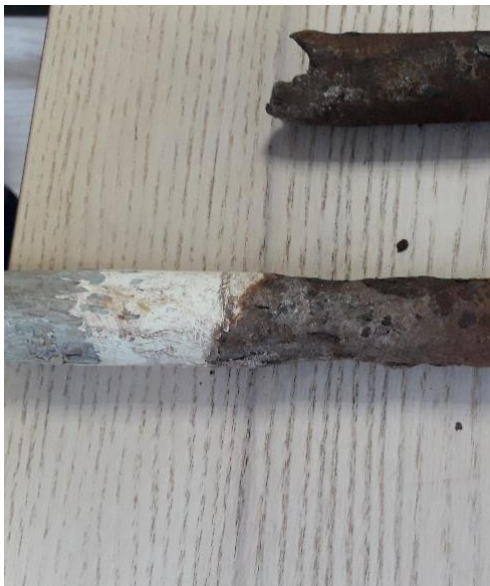
Figuur 6: Oude, doorgeroeste cv-leidingen die door de woningvloer gingen.

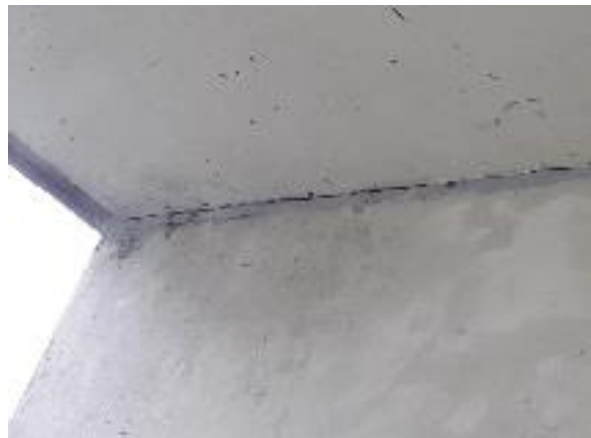
Figuur 7: Naden tussen balkon en kopgevel aan de zuidoostgevel met mosgroei tussen de naad. De naad was recent opnieuw gekit.

De detaillering vormt een van de oorzaken van de vochtinsijpeling onder de terrassen, waarbij zowel onderliggende woningen als terrassen worden beïnvloed. Een deel van de oorspronkelijke detaillering is zichtbaar in de bouwtekening van figuur 20, waarin de opbouw van de kopgevel en de terrasbalkons wordt weergegeven. Het bouwkundig detail lijkt gericht op het waterdicht maken van de gevel (zoals eerder besproken in hoofdstuk 3.1.2). Bij aanduiding 3 op deze figuur zijn vochtinsijpeling, schimmelvorming en mosgroei waargenomen, hetgeen eveneens zichtbaar is in figuur 4 en figuur 7.

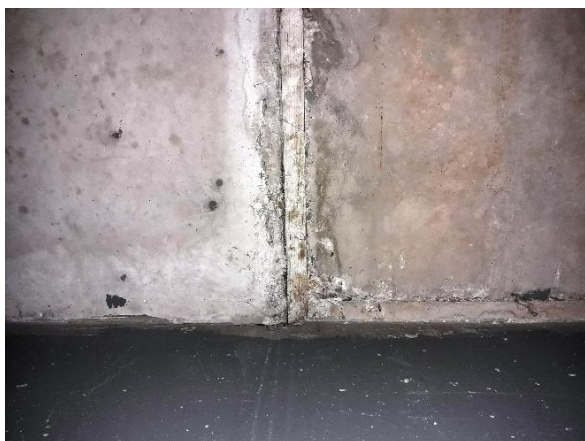
Figuur 8: Onderzijde van de galerij en woning. Het linker grijze vlak toont het prefab betonnen balkon, terwijl het rechter vlak de vloer van de woning weergeeft. De betonnen vlakken worden onderbroken door een houten lat. Op de muur is witte aanslag zichtbaar, en de lijnen die door water zijn veroorzaakt zijn duidelijk te zien (onderzijde van de foto).

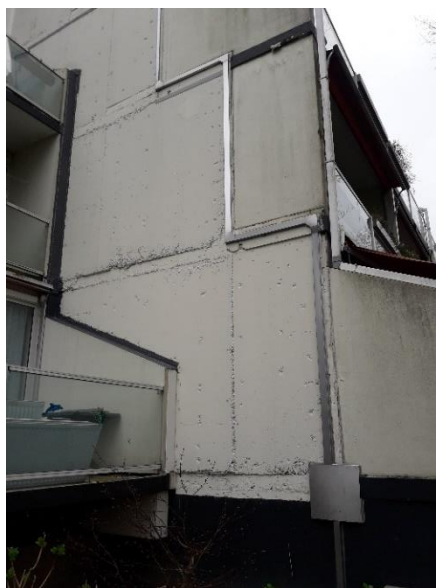
Figuur 11: Kopgevel, waar tijdelijk de bekleding is verwijderd.

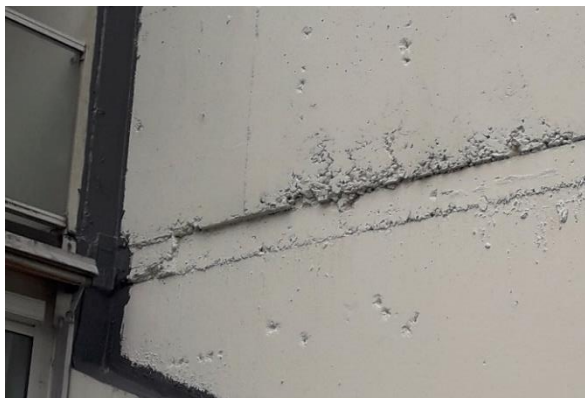
Een van de oorzaken van de vochtinsijpeling ligt bij het in het werk gestorte beton. Regenwater kan door de betonnen wanden binnendringen. De meeste vloeren en alle muren zijn in het werk gestort, met een dikte tussen de 180 en 200 mm.

Figuur 12: Kopgevel met stortsporen en grindnesten.

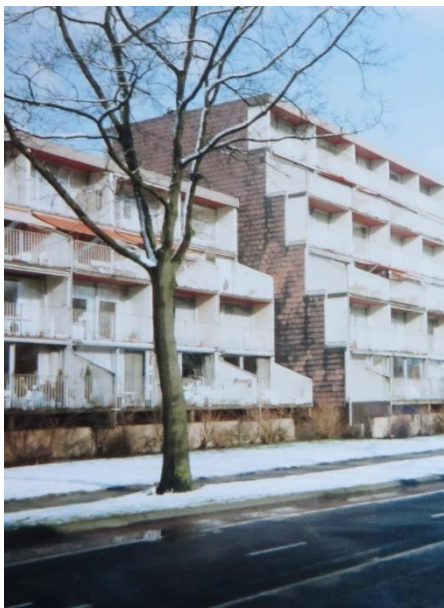
De oorspronkelijke leien, vermoedelijk Eternit leien, zijn op enig moment vervangen door andere platen.<sup>41</sup> Deze platen zijn mogelijk asbesthoudend geweest, maar er is geen asbestrapport beschikbaar. De sterke verkleuring van de leien wijst op veroudering van het materiaal (zie figuur 17), wat mogelijk heeft bijgedragen aan de verminderde waterdichtheid. Het is mogelijk dat lekkages de vervanging hebben aangewakkerd, waarbij ook de asbestproblematiek als overweging heeft gespeeld. Momenteel zijn de meeste kopgevels bekleed met een ander materiaal (zie figuur 18). In de horizontale naden zijn rubbers geplaatst voor waterdichting (zie figuur 19). Maar deze bleken in de praktijk niet afdoende.

Figuur 17: Zuidgevel met nog aanwezige, sterk verkleurde Eternit leien op de kopgevel. De foto is genomen na de situatie in figuur 16, maar dateert van vóór 1995; een exacte datering ontbreekt.

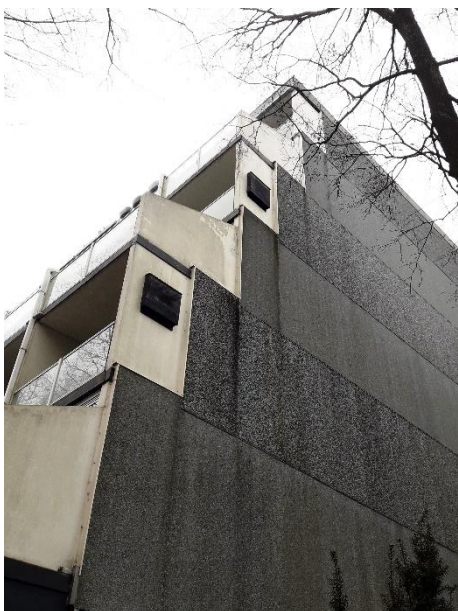
Figuur 18: Kopgevel met nieuwe gevelbekleding ter vervanging van de Eternit leien.

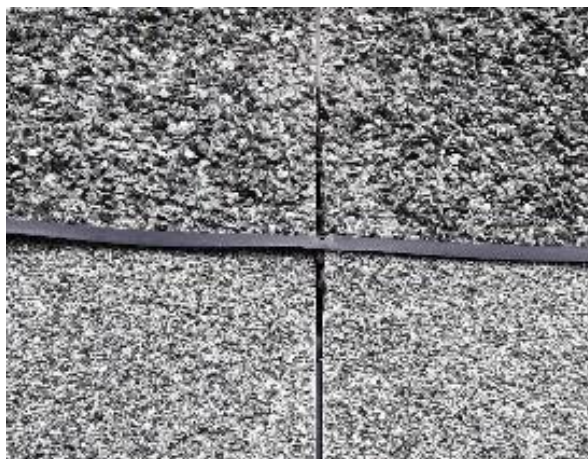
Figuur 19: Gevelbekleding met afdichting in de horizontale naden.

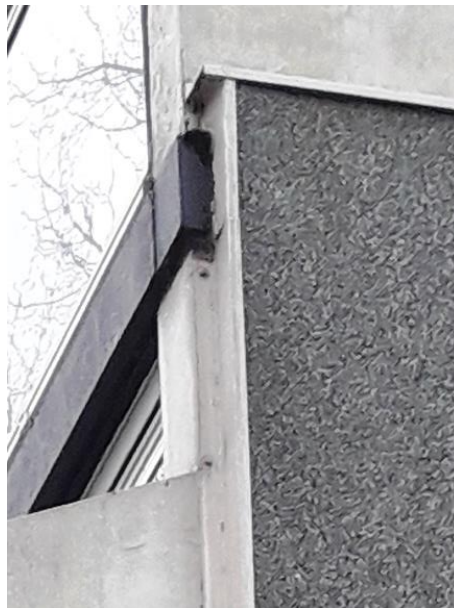
Tijdens het locatiebezoek op 26 maart 2025 werd vastgesteld dat de huidige uitvoering van het detail hiervan afwijkt. Het aluminium zetwerk is geplaatst over de gevelbekleding en hoger aangebracht dan het niveau van het prefab balkon (zie figuur 22). Het profiel is met schroeven bevestigd aan de gevel, wat erop duidt dat het niet in de muur is

ingelaten. Deze wijziging ten opzichte van de oorspronkelijke detaillering kan een rol spelen in het ontstaan van waterinfiltratie. De effectiviteit van deze uitvoering is daarmee in sterke mate afhankelijk van een goede afdichting door kit of een vergelijkbaar middel.

Figuur 22: Kopgevel ter hoogte van de oplegging van het terrasbalkon. Het aluminium zetwerk is enkele centimeters hoger gepositioneerd dan het niveau van het prefab balkon.

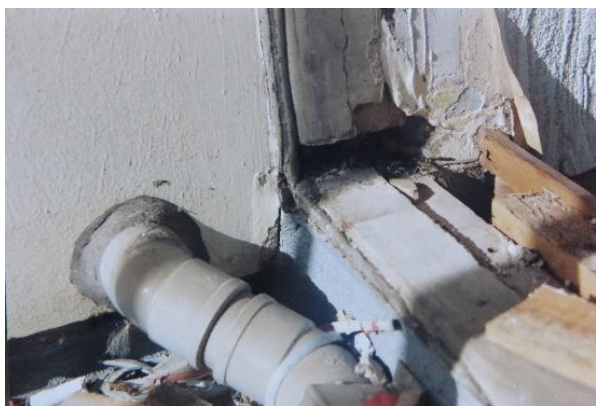
Figuur 23: Aansluiting tussen de balkonafdeling en het balkon, gefotografeerd in. Er is nog geen afdichtingsstrip aangebracht. Ook zijn geen sporen zichtbaar die duiden op eerdere plaatsing.

Op oude foto's uit 1992 lijken kitresten zichtbaar (zie figuur 23), maar deze uitvoering wijkt af van de tekeningen: er is geen ruimte voor Compriband en er zijn geen duidelijke resten daarvan zichtbaar. In figuur 29 is te zien dat PUR-schuim is toegepast, waarschijnlijk als latere reparatie om waterdichting en tochtwering te verbeteren. Desondanks tonen vochtvlekken op het behang aan dat de vochtproblemen al destijds bestonden.

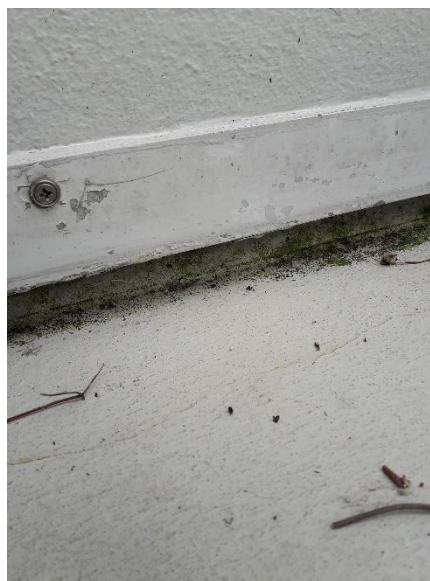
Bij inspectie werd vastgesteld dat op de overgang tussen het balkon en de wand alsnog een afdichtingsstrip is aangebracht (zie figuur 24). De strip bevindt zich op een plek waar de opstaande rand van het balkon smaller is dan de wand erboven (ook wel overstek), wat wijst op een correctie op eerdere tekortkomingen. Deze overstek zorgde al dat er minder snel regenwater in de naden kan doordringen. Dit blijkt niet voldoende waardoor een strip aangebracht waarmee een waterhol is gecreëerd. De bovenzijde van deze strip dient eveneens goed te worden afgedicht om de waterdichtheid te waarborgen. Een foto uit 1995 (zie figuur 23) toont dat destijds nog geen afdichtingsstrip was aangebracht op de aansluiting tussen balkonafschieding en vloer. Er zijn ook geen sporen van eerdere strips zichtbaar, wat kan wijzen op een structureel ontbrekende waterkering.

Figuur 24: Overgang tussen het prefab balkon en de balkonafdeling of kopgevel. Onderaan is zichtbaar dat de opstaande rand van het balkon smaller is dan de betonnen wand erboven. Op de overgang is een afdichtingsstrip aangebracht.

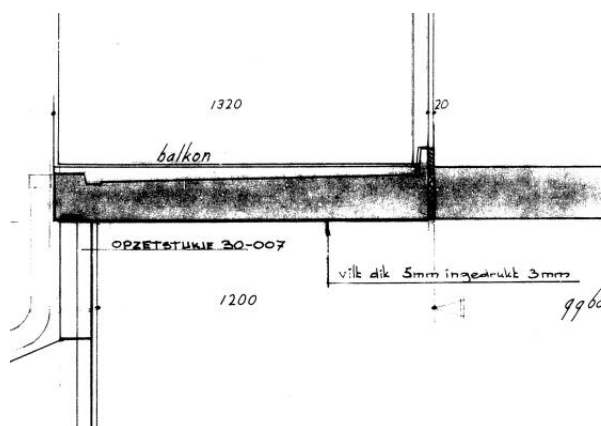
Figuur 25: Detailtekening van de terrasbalkons aan de zuidgevel. Hierin is aangegeven dat de balkonoplegging dient te worden voorzien van een vilten tussenlaag.

Volgens de beheerder, die op 26 maart 2025 een rondleiding gaf en toelichting verstrekke, is bij inspectie geen bitumen vilt aangetroffen tussen de platen. Wat betreft het “voegvullingsmateriaal” is onduidelijk welk materiaal is gebruikt en of de voegen daadwerkelijk zijn afgedicht. Bij visuele inspectie kon dit evenmin worden vastgesteld.

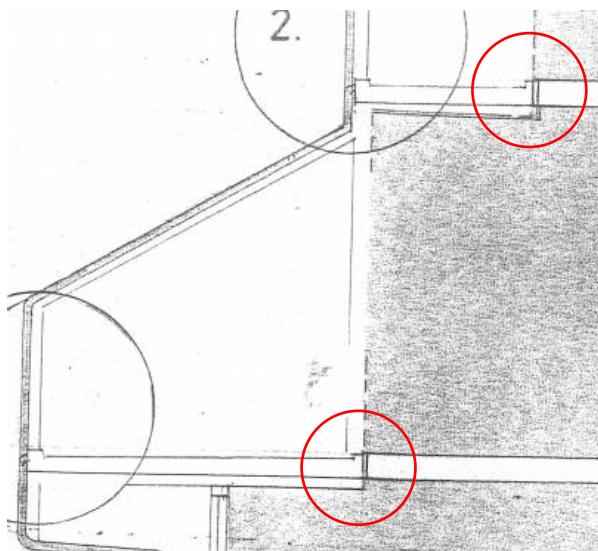
Figuur 26: Deel van de doorsnede tekening over de eerste verdieping ter hoogte van de terrasbalkons (links in beeld). Het grijze vlak geeft de woningen weer. De opening tussen de prefab balkonvloeren en de binnenvloer is zichtbaar en gemarkeerd met rode cirkels. De kozijnen zijn niet ingetekend.

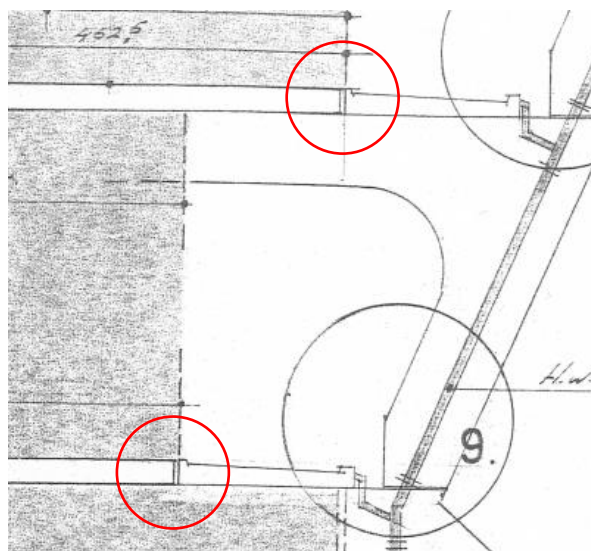
Figuur 27: Deel van de doorsnede tekening over de eerste verdieping ter hoogte van de galerij (rechts in beeld). Het grijze vlak geeft de woningen weer. De opening tussen de prefab galerijvloeren en de binnenvloer is zichtbaar en gemarkeerd met rode cirkels. De kozijnen en de aftrimming aan de onderzijde van de galerij zijn niet ingetekend.

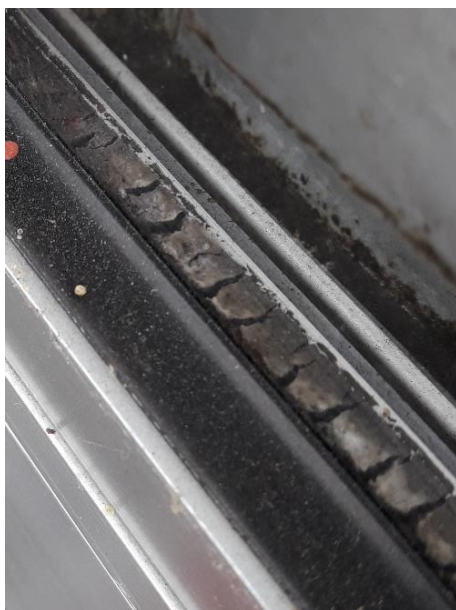
Figuur 30: Detailfoto van de aluminium kozijnen in de noordgevel. De kitnaden zijn bros.

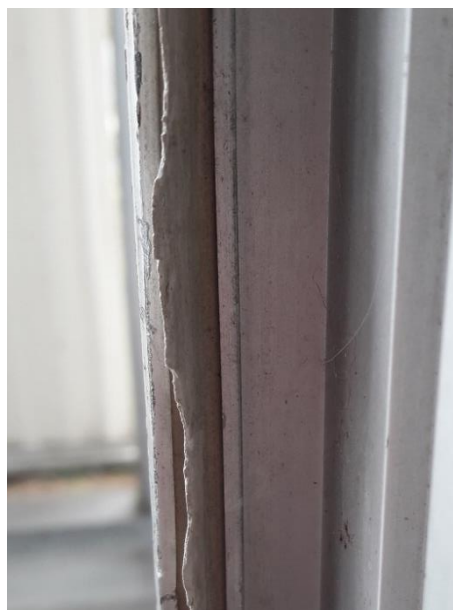
Figuur 31: Detailfoto van de aluminium kozijnen in de noordgevel. De rubberen tocht dichting brokkelt af.

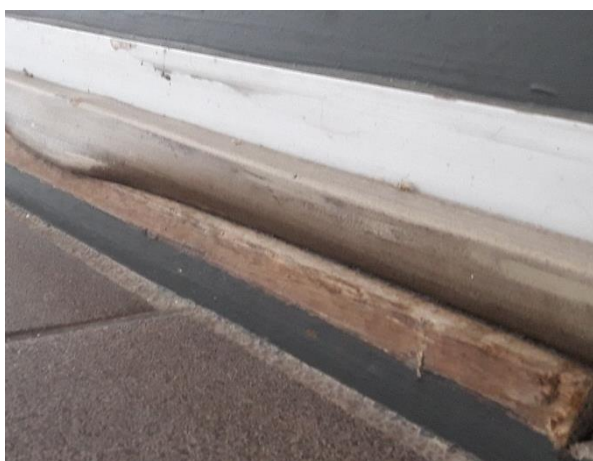
Tijdens inspecties is vastgesteld dat een opstaande houten rand aanwezig is, waarop het “kunststoffen randprofiel” is bevestigd (zie figuur 32). Hierdoor raakt de afdichting het beton niet direct, wat leidt tot een onvoldoende afdichting.

Figuur 32: Aansluiting van het kozijn op de vloer aan de binnenzijde. De houten lat is zichtbaar; het kunststof randprofiel is aanwezig, maar sluit niet aan op de vloer. Hier is geen waterdichte en tocht dichte aansluiting gewaarborgd.

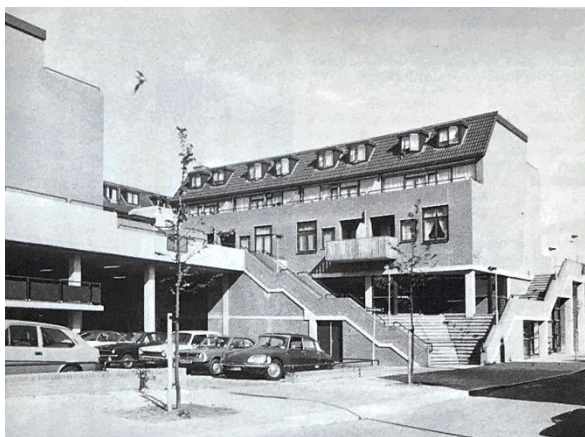
Belangrijke wijzigingen zijn onder andere de aanpassingen aan de entrees aan de Vossenstraat en het Roermondsplein. De trappen aan de Vossenstraat zijn in 2007 vervangen door een bredere, rechte steektrap vanwege betonrot en functionele beperkingen van de oorspronkelijke uitvoering (zie figuur 43 en figuur 44).<sup>54</sup>

Figuur 43: Situatie in 1980 van de entree aan de Vossenstraat. Een uitwaaiende trap en een balkon voor de woning zijn zichtbaar.

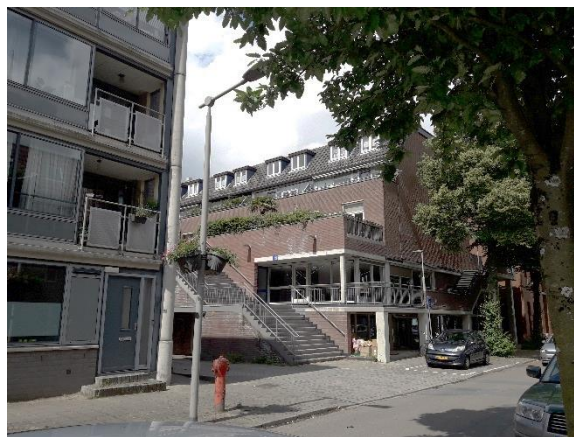
Figuur 44: Huidige toestand van de entree aan de Vossenstraat. De trappen zijn aangepast tot een rechte trap en er zijn bordessen gemaakt op twee niveaus.

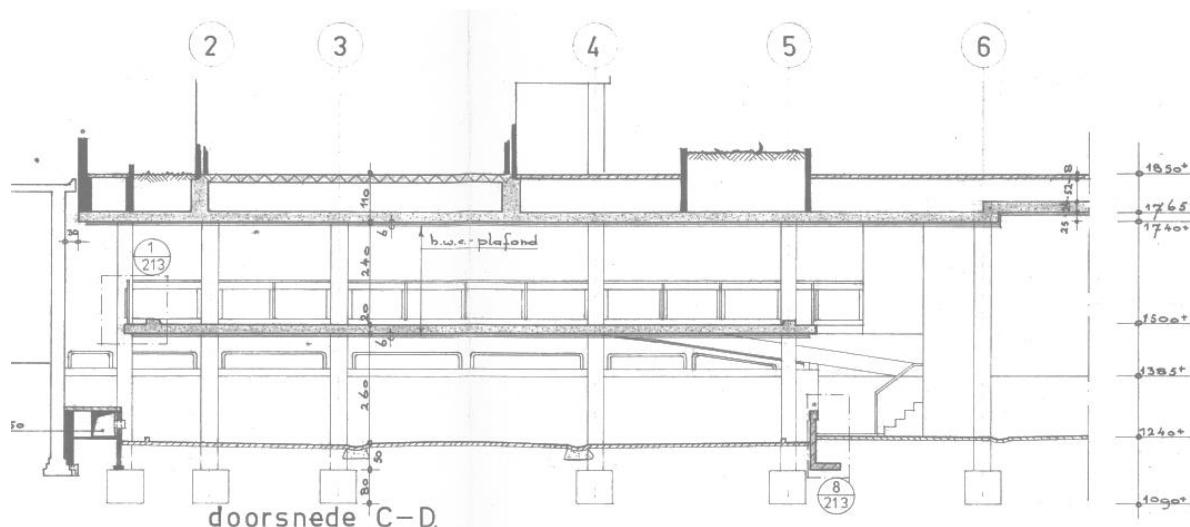
De oorzaak van de vochtinsijpeling in de parkeergarage ligt in het verhoogde dek. Direct onder de straatvloer op niveau 1850+ bevindt zich een kruipruimte op niveau 1765+ (zie figuur 61). Deze verdieping was oorspronkelijk ontworpen om leidingkanalen voor nutsvoorzieningen, muren, plantenbakken en een zandbak verdiept aan te leggen (inmiddels deels aangepast). De vloer van deze kruipruimte is ontworpen als waterdichte

Figuur 61: Doorsnedetekening over de dekvloer met daaronder de parkeergarage (tussen as J en K van het stramien). De woning tussen as 2 en 4 is niet uitgewerkt; enkel de aanzet is zichtbaar. De poeren waar de grindplaten op liggen zijn niet ingetekend. De plantenbakken zijn gewijzigd ten opzichte van de huidige situatie. Het hoogteverschil in de betonvloer tussen as 6 en 7 is niet uitgevoerd.

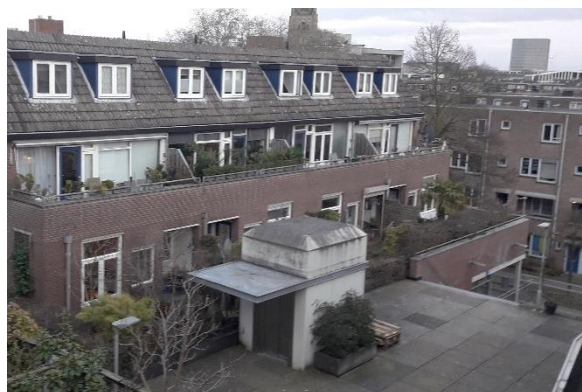
De huidige grindtegels zijn waarschijnlijk nog origineel (zie figuur 62 en figuur 63), zoals blijkt uit vergelijking van oude foto's met de huidige situatie. In grote lijnen is het ontwerp uitgevoerd conform de oorspronkelijke tekeningen (figuur 64 en figuur 65). Van bovenaf zijn openingen zichtbaar waardoor regenwater richting de kruipruimte stroomt (figuur 66 en figuur 67). Daar wordt het via straatkolken in de dekvloer afgevoerd.

Figuur 63: Huidige toestand van de entree aan de Vossenstraat vanaf het dek gezien. Hetzelfde raster van de grindtegels is zichtbaar, met de typerende twee gaten in elke tegel.

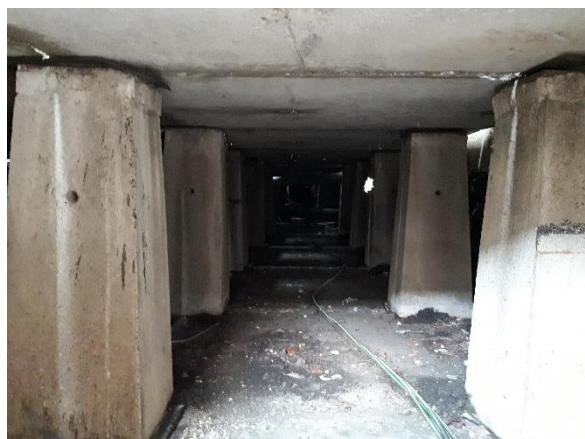
Figuur 65: Zicht in de kruipruimte onder de straat. Tussen allerlei kieren komt licht door waar water ook doorheen kan.

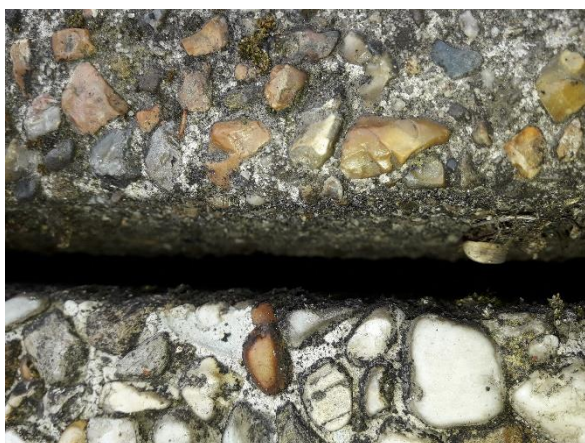
Figuur 66: Er zijn openingen tussen de grindtegels waardoor het water naar de kruipruimte kan lopen.

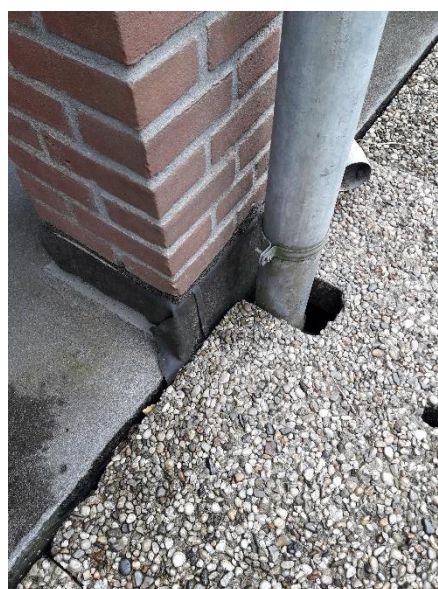
Figuur 67: Openingen zijn gelaten tussen het gebouw, de betonvloer van de nissen van de entrees en de hemelwaterafvoer. Hierdoor kan water naar de kruipruimte lopen.

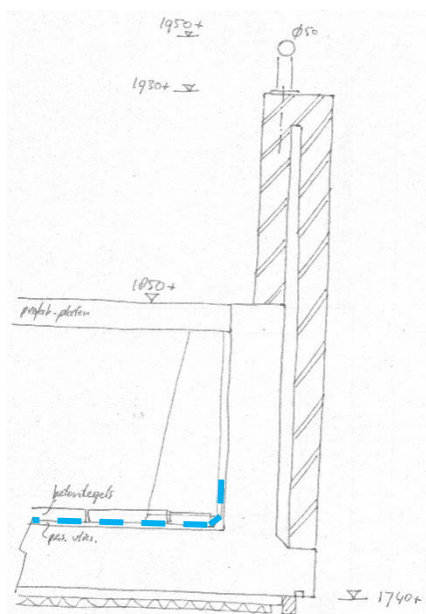
Uit de oorspronkelijke detailtekeningen blijkt dat er bij het ontwerp vanuit is gegaan dat beton niet waterdicht is. Daarom is een waterkering voorzien in de vorm van een P.E.S.-vlies, geplaatst op de bodem van de kruipruimte (zie figuur 68).

Figuur 68: Origineel detail voor de dekvloer, waarbij de blauwe stippellijn de waterdichting weergeeft: de P.E.S.-vlies.

Tegenwoordig staat P.E.S. (polyethersulfon) niet bekend als waterkerend bouw materiaal, maar als wapeningsvlies. Voordat het waterkerend is, moet er nog een vloeibare afdichting worden toegevoegd.<sup>55</sup>

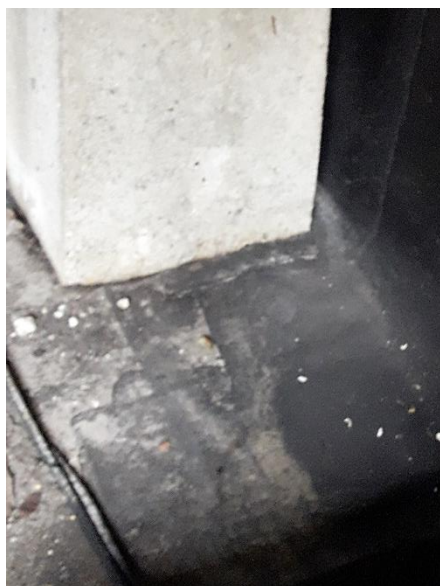
Tijdens de inspectie werd vastgesteld dat er momenteel bitumineuze dakbedekking ligt op de vloer van de kruipruimte onder het straatdek, met zichtbare herstelsporen (zie figuur 71). Volgens de vertegenwoordiger is deze laag in 2015 vernieuwd, waarbij de bitumenbanen zijn aangebracht op de onderconstructie. Of hiervoor ook al bitumen aanwezig was, is onbekend. De oorspronkelijke dakbedekking uit 1978 (mogelijk het genoemde P.E.S.-vlies) is in elk geval vervangen.

Figuur 71: Bitumineuze dakbedekking met diverse plakaten over elkaar aangebracht.

De aanhoudende lekkages en zichtbare herstelsporen suggereren dat zowel het oorspronkelijke materiaal als de uitvoering geen betrouwbare waterkering bieden. Ook de

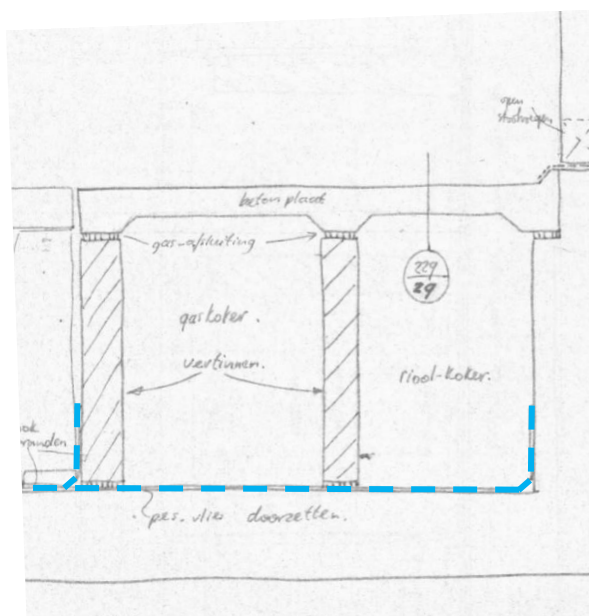
Volgens het oorspronkelijke ontwerp moet de volledige inrichting van de kruipruimte en de bestrating bovenop de waterkering worden geplaatst. Dit blijkt letterlijk uit de details (zie figuur 72). Elementen zoals de poeren voor de grindtegels, muren, leidingkanalen, plantenbakken en de zandbak rusten volgens het ontwerp op deze waterkering (zie figuur 73). Tussen het P.E.S.-vlies en het metselwerk zou een beschermende tussenlaag van 2 cm Roofmate<sup>58</sup> worden aangebracht.

Figuur 72: Dit detail over de leidingkoker beschrijft dat de P.E.S.-vlies doorgezet moet worden. De blauwe stippellijn geeft de waterdichting weer: de P.E.S.-vlies.

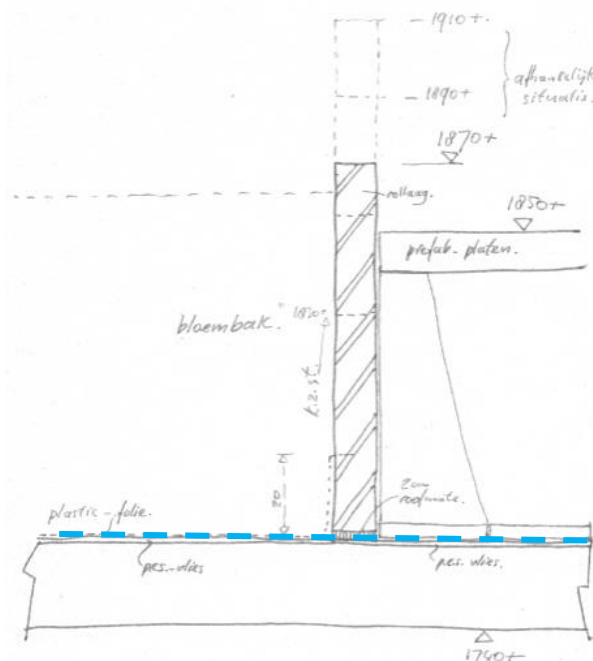
Figuur 73: Detail over de bloembak (links) en de kruipruimte van de dekvloer (rechts). Hier is de P.E.S.-vlies ook doorgetrokken onder de muren en poeren. De blauwe stippellijn geeft de waterdichting weer: de P.E.S.-vlies. Tussen het metselwerk en de waterdichte laag is 2 cm Roofmate voorgeschreven.

Het rapport "Casestudies De Nieuwe Weerdjes Revisited" noemt deze detaillering een zwakke plek in de waterdichtheid van het dek.<sup>59</sup> In de huidige situatie staan de poeren voor de grindtegels direct op de dakbedekking, zonder beschermende tussenlaag (zie figuur 74). Nieuwe plantenbakken zijn op piepschuimen poeren geplaatst (zie figuur 75). Deze zorgen niet alleen voor de juiste hoogte, maar beschermen ook de dakbedekking en maken onbelemmerde afwatering mogelijk.

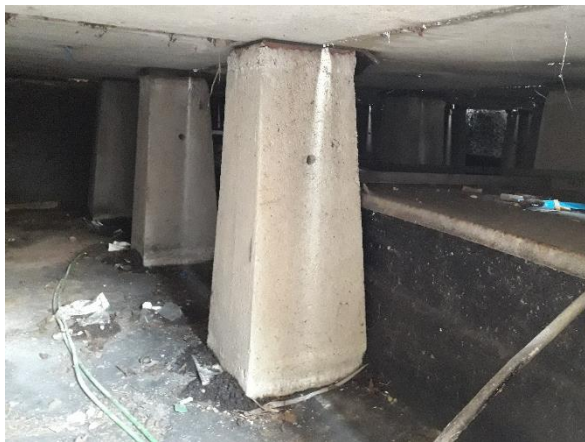
Figuur 74: Poeren voor de grindtegels onder de straat. De poeren zijn direct op de waterdichte laag geplaatst, zonder onderzetter.

De aanpassingen in de straatinrichting kunnen deel uitmaken van pogingen om het dek waterdicht te maken. Of dit het kernprobleem oploste, is moeilijk vast te stellen. Wel is het aantal potentiële zwakke plekken verminderd. De poeren voor de grindtegels blijven mogelijk een aandachtspunt.

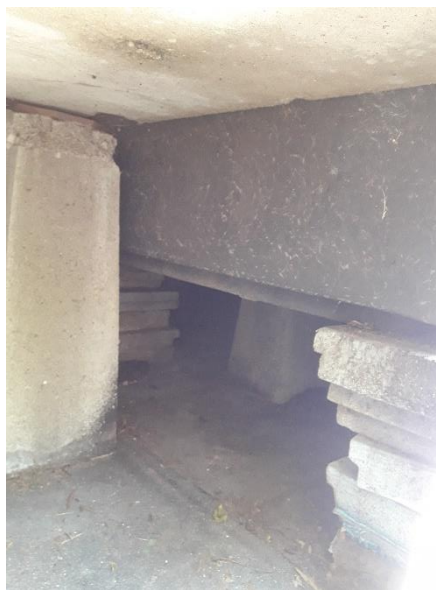
Figuur 75: Zicht op de plantenbak vanuit de kruipruimte onder de straat. De plantenbakken staan op blokken piepschuim.

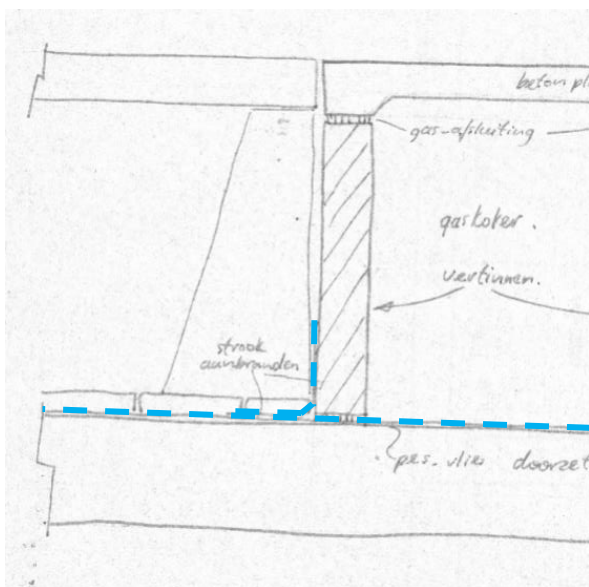
Het oorspronkelijke ontwerp voorziet een P.E.S.-vlies dat in komvorm is aangebracht in de kruipruimte, bedoeld om water op te vangen – een gangbare methode in de bouw. Op de tekeningen (figuur 77 en figuur 78) is dit met blauwe stippellijnen aangegeven. Details tonen dat het vlies werd aangebrand op de vloer en tegen de verticale vlakken. Op het detail van de trap is zichtbaar dat het vlies direct op het beton moest worden aangebracht, zonder extra strook, zodat een 'kom' ontstaat.

Figuur 77: De randen aan de gaskoker zijn dichtgemaakt met een aangebrande strook. De blauwe stippellijn geeft het verloop van de P.E.S.-vlies weer.

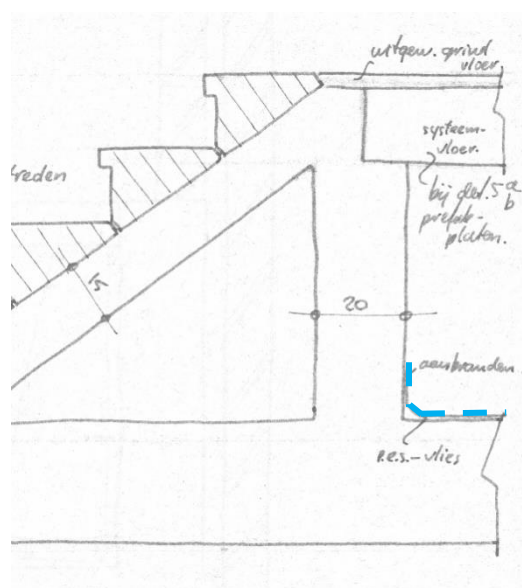
Figuur 78: P.E.S.-vlies aanbranden staat weergegeven aan de rechterkant van het detail. De blauwe stippellijn geeft het verloop van de P.E.S.-vlies weer.

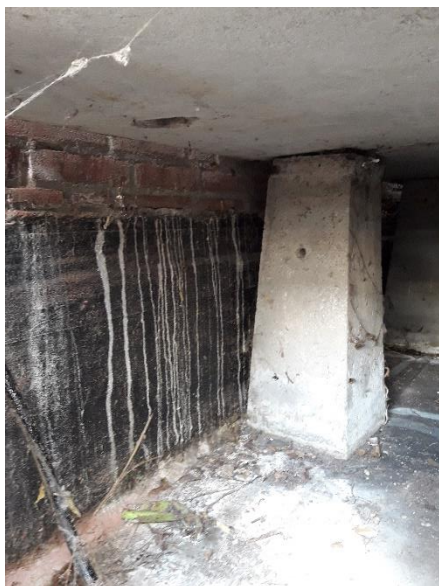
Bij de vervanging van de dakbedekking in 2015 is de bitumenlaag aangebracht tot bijna de volledige hoogte van de kruipruimte. Of dit eerder ook zo was, is onbekend. Tijdens de inspectie werd bevestigd dat de bitumen hoog tegen de wanden is aangebracht (zie figuur 79 en figuur 76). Mogelijk is dit gedaan om vochttoetreding naar woningen en parkeergarage te voorkomen. Figuur 80 laat schematisch zien hoe regenwater zich kan verplaatsen bij gebrekkige hechting van de waterkering. Het voordeel van de verhoogde bitumen is dat ook vochtinsijpeling door het beton wordt tegengegaan. Hiermee is een potentiële zwakke plek verminderd. Deze oplossing brengt echter risico's met zich mee, want de effectiviteit hangt volledig af van de hechting van de bitumen aan de ondergrond. Regelmatige inspecties zijn daarom essentieel.

Figuur 79: Bitumenrand tegen de ringbalk van een woningblok in de kruipruimte onder de straat.

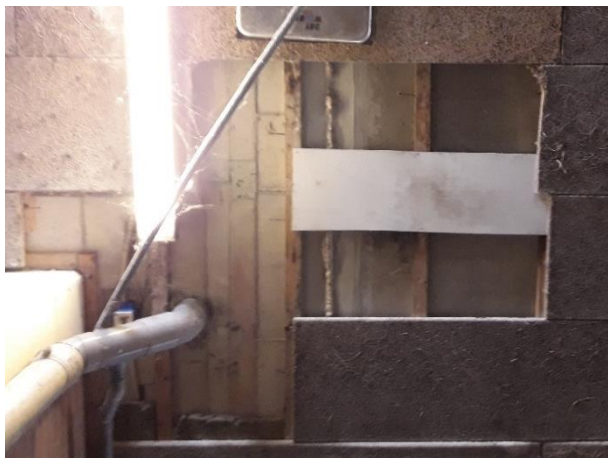
In de dekvloer zijn zowel in het werk gestort beton als prefab betonelementen toegepast. Dit is zichtbaar aan de afwerking van het beton: bij in het werk gestort beton is een raster van de bekistingsplaten herkenbaar, terwijl prefab elementen aan de onderzijde glad zijn (zie figuur 81). Op een bouwfoto is te zien dat in de dekvloer een sparing is gelaten, die later is opgevuld met prefab betonelementen (zie figuur 82 en figuur 83).

Figuur 81: Plafond van de parkeergarage, waar de overgang tussen in het werk gestort beton (links) en prefab beton (rechts) zichtbaar is.

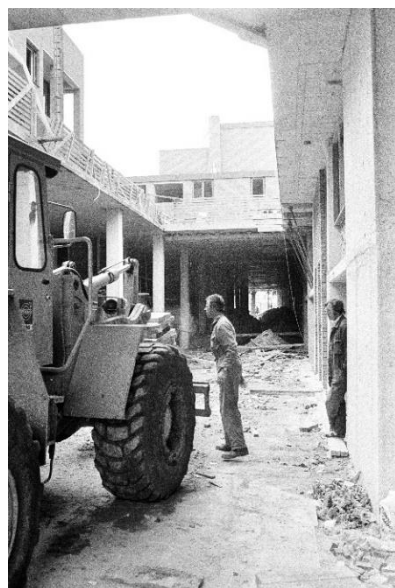
Figuur 82: Tijdens de bouw in 1978 is te zien dat in de dekvloer een sparing is gelaten tussen stramien 6 en 7 en tussen E en H.

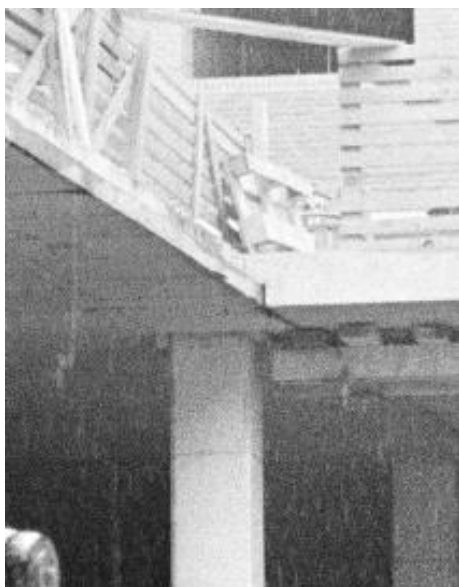
Figuur 83: Ingezoomd op figuur 82. De sparing werd gevuld met prefab betonelementen.

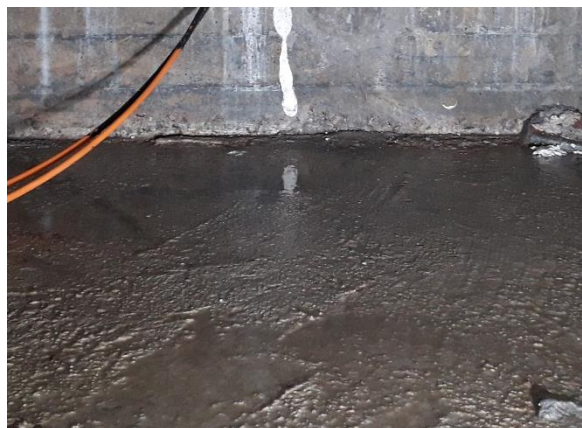
De detailtekeningen laten zien dat er op de bodem van de kruipruimte van de woningen geen waterkerende laag is aangebracht (zie figuur 86). Ook tijdens de inspectie bleek dat er geen waterkering aanwezig is (zie figuur 87). Komt er water op de vloer terecht, dan kan dit door het beton sijpelen als dat niet volledig waterdicht is uitgevoerd. In de parkeergarage zijn hierdoor lekkages zichtbaar, enkel bij scheuren en doorvoeren (zie figuur 88).

Figuur 87: Bodem van de kruipruimte onder de woning. Er is zicht op ruw beton zonder waterkerende laag.

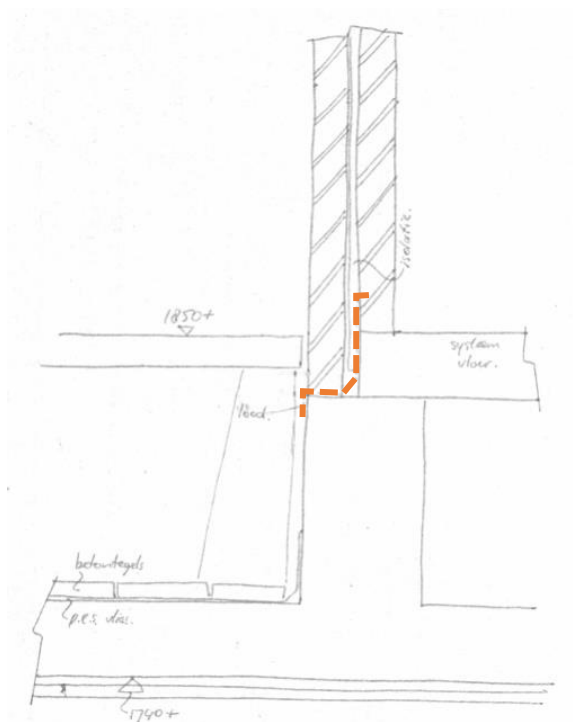
Volgens de detaillering van de fundering moet er lood in de spouw zitten (zie figuur 89). Dit lood moet doorslaand regenwater en condensvocht afvoeren naar de kruipruimte onder de straat. Deze methode is nog steeds gebruikelijk en technisch goed.

Figuur 89: Detail van de ringbalk van de woning, waar in oranje de loodslabbe is gemarkeerd.

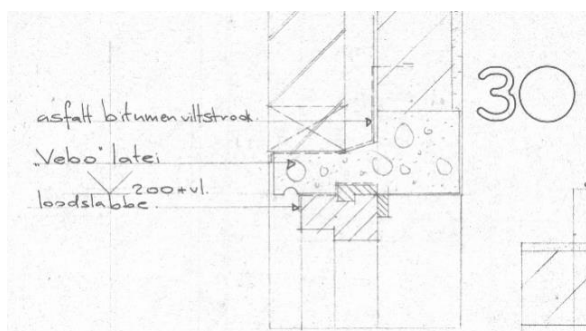
Figuur 93: Kozijndetail van de latei. Voor de waterkering is asfalt bitumen viltstrook aangegeven.

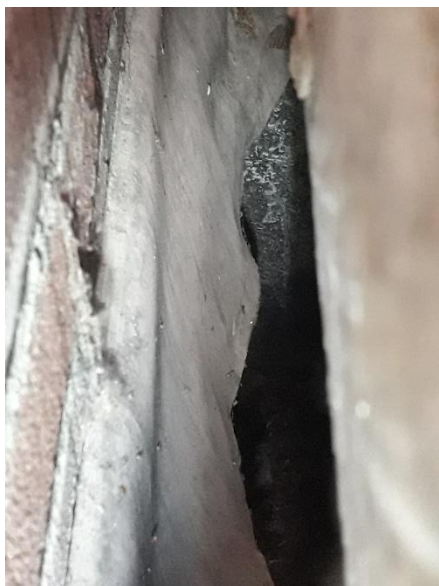
Op diverse plekken is ook recent loodvervanger ingewerkt, vaak ondiep. Zo is er loodvervanger zichtbaar tussen grindtegels en metselwerk van de woningen (zie figuur 98). Dit lijkt de plek waar oorspronkelijk het lood in de spouw moest zitten. Waarschijnlijk is het niet diep genoeg ingewerkt, want er zijn geen sporen dat het metselwerk uitgeboet is. Deze loodvervanger voorkomt enkel dat regenwater tussen de grindtegel en de gevel

achter het bitumen loopt, maar lost vochtproblemen uit de spouw niet op als daar geen goede waterkering aanwezig is (zie figuur 99). De meerwaarde is daarom beperkt, behalve bij de specifieke situatie in figuur 80, de gestippelde pijl bij oorzaak 1.

Figuur 98: Loodervanger van de woning is zichtbaar in de kruipruimte aan de straatzijde ter hoogte van de grindtegels.

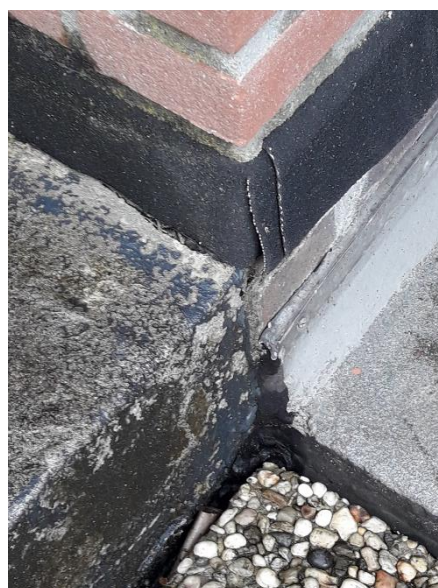
In enkele gevallen is de waterkering in de spouw later alsnog vervangen of aangebracht. Dit kan enkel door metselwerk uit te boeten. Zo is op sommige plekken zichtbaar dat het metselwerk vernieuwd is en dat er een loodervanger onder zit (zie figuur 100). Mogelijk speelt hier een andere oorzaak. Daar bevindt zich namelijk het bordes van de trap naar de woningen. Deze waterkering lost niet per definitie het vochtprobleem in de kruipruimte of parkeergarage op. Water kan alsnog tussen het lood en het bordes de spouw inlopen via de ringbalk, bijvoorbeeld als de kit faalt. Dit detail is complex en vergelijkbaar met de casus Dilleburg (zie figuur 101); verdere uitwerking daarvan blijft hier buiten beschouwing.

Figuur 101: Detailfoto van figuur 100. Hoek waar verschillende onderdelen samenkomen, zoals de buitengevel van een woningblok, een entree-nis naar een woning en een prefab trap naar een bovenwoning.

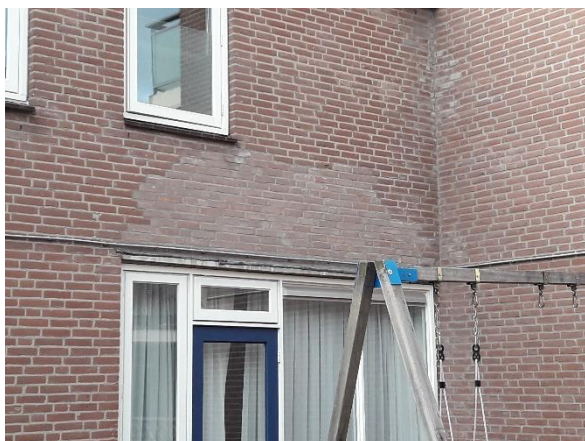
Soms ontbreekt de slabbe of faalt deze. Bewoners gaven aan dat er water binnenkwam bij de verdiepingsvloer van de woning, waarschijnlijk omdat boven de latei geen waterkering was aangebracht of de bestaande kering niet meer functioneerde (zie origineel detail in figuur 93). Dit probleem is opgelost door metselwerk uit te breken en een nieuwe waterkering aan te brengen (zie figuur 102). Dit bewijst dat herstel effectief kan zijn, maar het blijft een ingrijpende en kostbare ingreep die in dit geval zichtbaar blijft in het gevelbeeld.

Figuur 102: Lood of loodervanger boven het kozijn is achteraf aangebracht. Het metselwerk erboven is verwijderd en opnieuw opgemetseld.

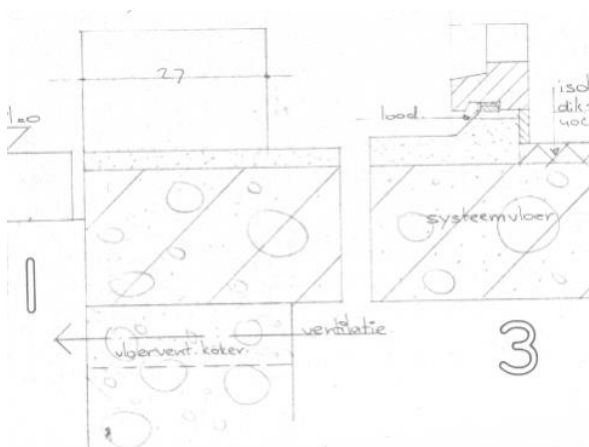
De entrees en loggia's van de woningen liggen verdiept in de gevel in de vorm van een nis. In het archief zijn twee typen details hierover gevonden. In het eerste detail loopt de betonvloer van de woning door met daarbovenop een cementlaag op afschot (zie figuur 103). In het tweede detail eindigt de betonvloer bij het kozijn en scheidt deze van de grindtegels met een open voeg (zie figuur 104).

Figuur 103: Dorpeldetail van de nis van een woning. De woningvloer loopt hier door.

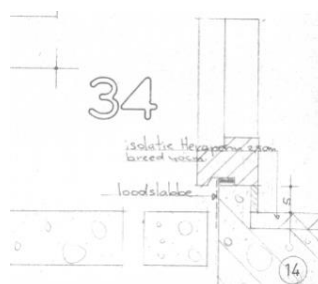
Figuur 104: Dorpeldetail van de nis van een woning. De woningvloer loopt hier niet door.

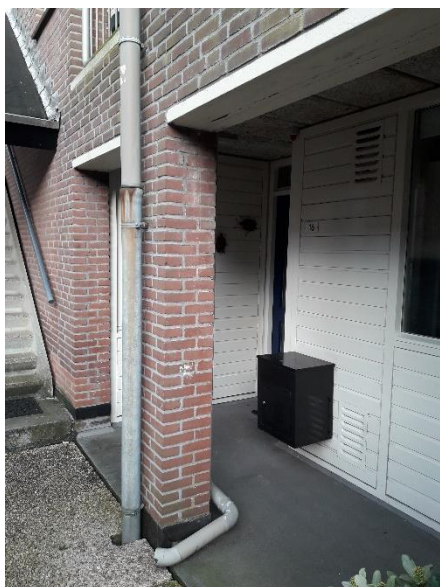
In de praktijk is enkel het eerste detail uitgevoerd (zie figuur 105 en figuur 106). Dit betekent dat het beton waterdicht moet zijn. Ondanks dat er een vloer erboven ligt, kan regenwater door wind toch op de vloer terechtkomen. In het detail is geen waterkering ingetekend. Of deze alsnog is toegepast, is niet bekend, maar waarschijnlijk is geen folie onder de cementlaag gelegd. Daardoor kan het cement schuiven en breken. Zoals eerder beschreven is het beton waterdicht zolang er geen scheuren inzitten. Tijdens de inspectie bleek dat er een waterdichte coating op het beton is aangebracht, waarschijnlijk om lekkage uit te sluiten.

Figuur 105: Entree naar de woning ligt dieper in de gevel, in een nis.

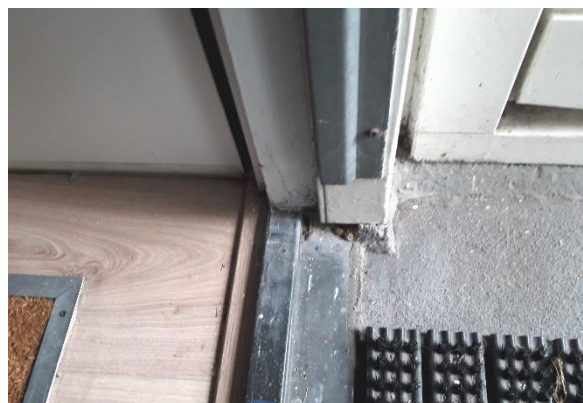
Figuur 106: Dorpel van de voordeur met rechts de cementlaag waarop de waterdichte coating is aangebracht. Tussen de dorpel en de cementlaag is geen voeg aanwezig.

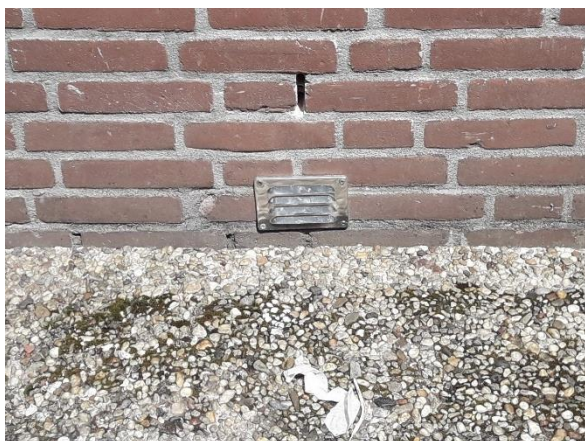
Tijdens de inspectie is niet bevestigd dat de originele roosters inderdaad zijn verwijderd of dichtgezet. Wel is zichtbaar dat de ventilatie hersteld is door diagonaal van boven de grindtegels naar de kruipruimte te boren en daar een rooster te plaatsen (zie figuur 108).

Figuur 108: Rooster in de gevel van de woning, ten behoeve van extra ventilatie van de kruipruimte onder de woning.

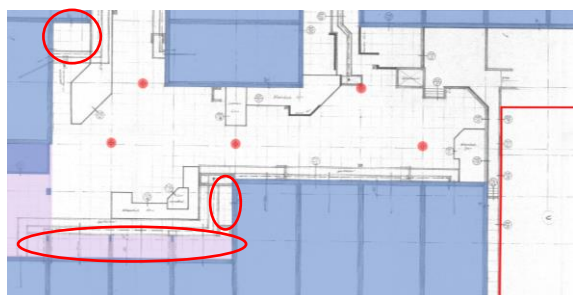
In het oorspronkelijke ontwerp zijn op de plattegrond van de kruipruimte straatkolken ingetekend (zie figuur 109). Daaruit blijkt dat binnen het afgebakende gebied vijf straatkolken zijn voorzien voor de afvoer van regenwater. Opvallend is dat bepaalde delen van het dek geen afwatering hebben, zoals de onderdoorgang (waar regenwater op kan vallen) en de zones tussen de woningblokken en de leidingkokers.

Figuur 109: Originele plattegrondtekening van de kruipruimte met markeringen van de vijf straatkolken (zie figuur 110 voor de legenda).

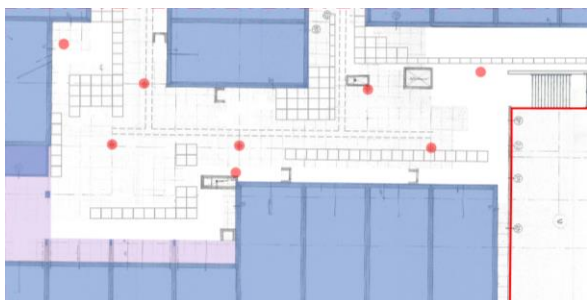
In de parkeergarage zijn hemelwaterafvoerbuizen aanwezig die op de kruipruimteplattegrond zijn geprojecteerd en gekoppeld aan de straatkolken (zie figuur 111). In werkelijkheid zijn er acht straatkolken gerealiseerd, drie meer dan volgens het oorspronkelijke ontwerp. Deze extra afvoerpunten zijn vermoedelijk tijdens de bouw toegevoegd. Achteraf kan dit ook, bijvoorbeeld door achteraf afschot te creëren met een cementlaag. Zo is linksboven in de plattegrond een straatkolk toegevoegd op een locatie waar oorspronkelijk geen afvoer was voorzien. Dit hadden ze, gezien de eerste straatinrichting, al tijdens de bouw gerealiseerd.

Figuur 111: Plattegrond van de kruipruimte met de opname van de huidige locaties van de hemelwaterafvoeren. Deze waren zichtbaar in de garage en geprojecteerd op de plattegrond van de kruipruimte (zie figuur 110 voor de legenda).

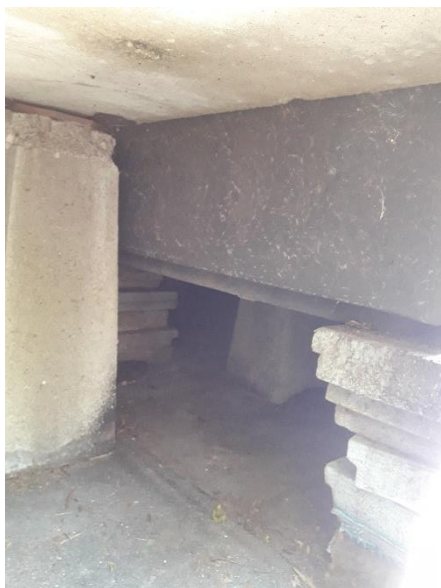
Door de huidige inrichting zijn er geen delen waar regenwater structureel blijft staan. De plantenbakken zijn op blokken geplaatst (zie figuur 112), waardoor water ongehinderd over het dek kan wegstromen. Wel blijft er één vlak rond het middelste bouwblok (bovenaan de tekening) over zonder directe afvoer. Mogelijk bevindt de afvoer zich net buiten het afgebakende gebied. Tijdens het inspectiebezoek was deze zone droog, wat erop wijst dat de afwatering daar functioneert.

Figuur 112: Plantenbak vanaf de kruipruimte onder de straat. De bakken staan op blokken, waardoor eronder vrije ruimte is voor waterafvoer.

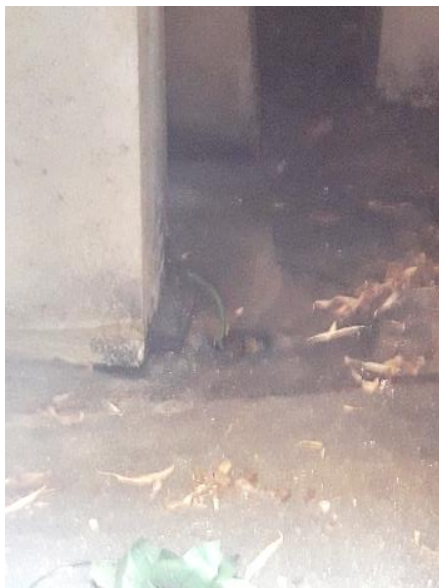
De straatkolken zelf zijn verdiepte openingen in de vloer, uitgevoerd in bitumen en zonder bladkorf (zie figuur 114). De effectiviteit van de waterdichting is afhankelijk van de kwaliteit en uitvoering van het bitumen. Gezien de locaties van de lekkages lijkt de waterdichting niet overal volledig te functioneren. Water volgt de weg van de minste weerstand (zie figuur 115): indien de vloer op afschot ligt, kan water onder de bitumenlaag naar het laagste punt lopen en via de sparing van de straatkolk weglekken. Hierdoor kunnen lekkages rond de straatkolken ontstaan.

Figuur 114: Straatkol voor de afvoer van regenwater dat in de kruipruimte onder de straat terechtkomt.

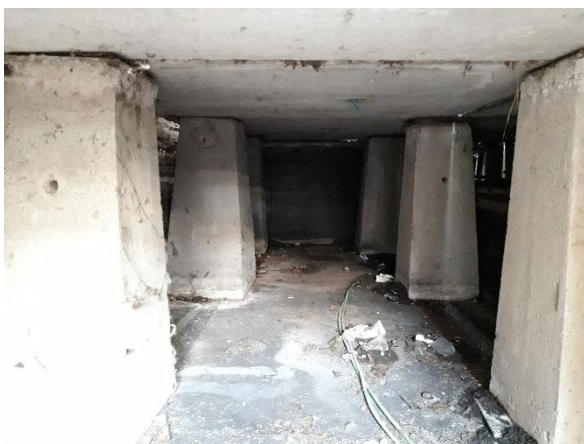
In de praktijk wordt de kruipruimte onder de straat niet regelmatig gereinigd, met uitzondering van plaatselijke werkzaamheden bij reparaties.<sup>63</sup> Tijdens de inspectie bleek de hoeveelheid vuil beperkt te zijn (zie figuur 117). Tot op heden zijn er geen signalen geweest van ernstige problemen, zoals bezwijken van de dekvloer. Mogelijk dragen de relatief kleine openingen tussen de grindtegels, de open straatkolken, een goede hellingshoek van de vloer en de werking van de regenwaterafvoer allemaal bij aan het goed afvoeren van vuil. De scheuren in de kruipruimtevloer kunnen bewijs zijn dat er toch waterbelasting is geweest. Deze scheuren zijn plekken waar nu vocht doorsijpelt.

Figuur 117: Zicht in de kruipruimte onder de straat, waar de hoeveelheid vuil beperkt is.

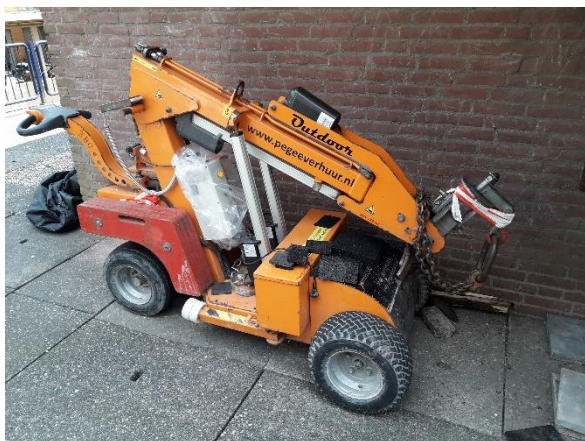
Het dek is zwaar gedimensioneerd om niet alleen de grindtegels van één bij één meter en tien centimeter dikte te dragen, maar ook de straatinrichting (zoals muurtjes en plantenbakken), hulpdiensten en overige voertuigen.<sup>64</sup> Het oorspronkelijke ontwerp voorziet erin dat de grindtegels opgetild kunnen worden voor onderhoud.<sup>65</sup> In de praktijk blijken de tegels echter te zwaar om handmatig te tillen. Daarom is er een speciale tilmachine aangeschaft, die door één persoon bediend kan worden om de grindtegels op te lichten (zie figuur 118 en figuur 119). Het proces is echter tijdrovend en wordt daardoor niet regelmatig uitgevoerd.

Figuur 118: Tilmachine om de grindtegels van het dek te liften.

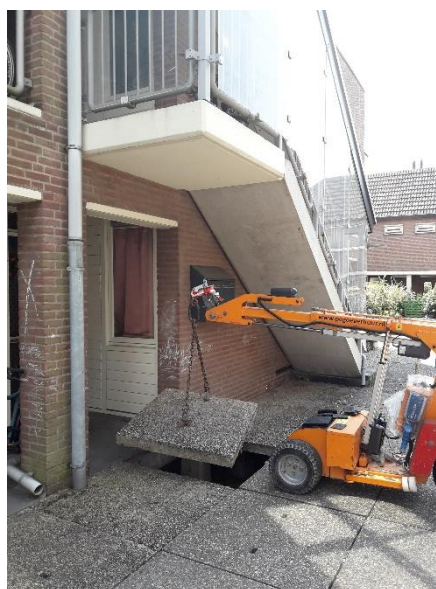
Figuur 119: De tilmachine in actie, waarbij een grindtegel wordt opgetild.

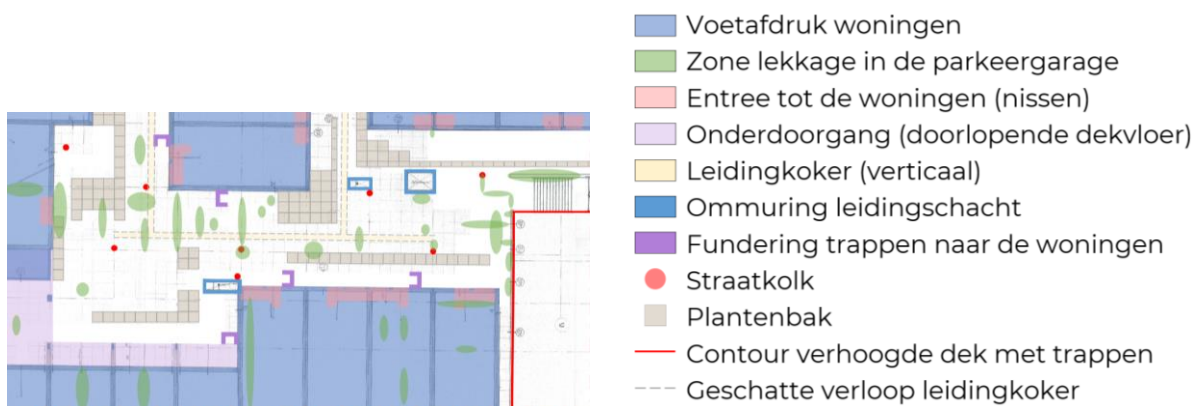
De veelvormigheid maakt het gebouw bouwtechnisch complex. Voor het dek betekent dit dat in de kruipruimte onder meer de ringbalken van de woningen, schachten, leidingkanalen, poeren voor grindtegels, plantenbakken, trapaansluitingen, liften en straatkolken zijn opgenomen (zie figuur 120). Al deze aansluitingen dienen waterdicht te zijn. Dit geldt ook voor de entrees en loggia's van de woningen.

Figuur 120: Plattegrond van de kruipruimte met markering van de inrichting van het dek (zie figuur 121 voor de legenda).

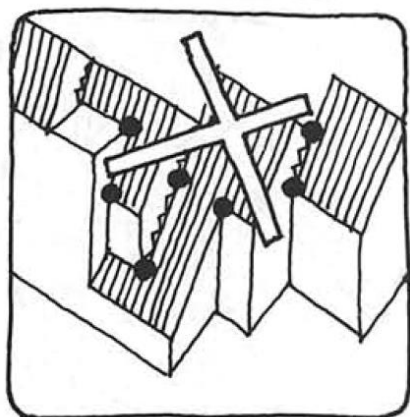
Figuur 122: Illustratie met kritiek in 1988 op veelvormig bouwen door de grote hoeveelheid verschillende aansluitingen (aangegeven met de zwarte stippen).
